Kleivadalen 34, 5763 SKARE

**Koselig fritidsbolig | Fin  
beliggenhet | 3 soverom | Solrik  
med flott utsikt | Attraktivt  
hyttefelt | Selges møblert**

Fritidsbolig  
Kleivadalen 34  
5763 Skare

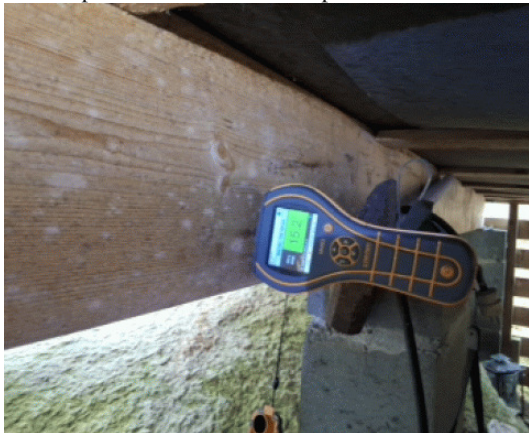
**Merknader:** Det står noe vann under boligen. Selv om dette er en luftig løsning vil det være bedre for miljøet under boligen med en tørrere grunn. Det ble ikke målt skadelig fuktinnhold i treverket men det ble observert litt tendens til muggsopp.

Det ble påvist svikt i stubbeloftsplater noen steder. Her må det påregnes noe reparasjonsarbeid.

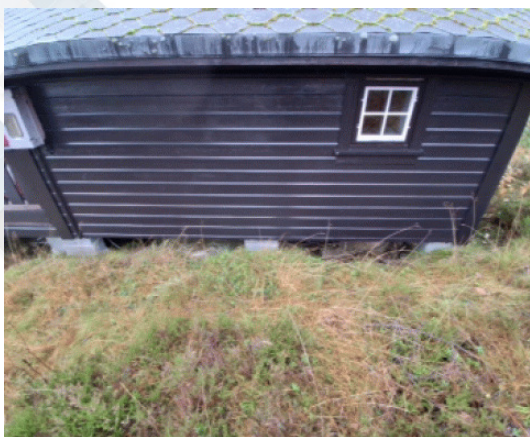
**TG 2** 1.3 Drenering

Fall fra grunnmur vurderes ikke som tilstrekkelig.

**Merknader:** For å oppnå tilstandsgrad 0 må det være fall bort fra boligen. Anbefalinger fra byggforsk er som følger: Terreng rundt byggverk må planeres med fall utover. Fallet må være minimum 1:50 i en avstand på minimum 3 meter fra vegglivet. Der terrenget gjør dette vanskelig. Kan alternative tiltak være fall langs veggen og bort fra byggverket, avskjæringsgrøfter og lignende

Boligen er snart 30 år og det er ikke påvist alvorlige skader utover det som er beskrevet under punkt 1.2. På bakgrunn av dette er det ikke påvist behov for umiddelbare tiltak på terreng rundt boligen. Det anbefales å gjøre tiltak slik at vannet ikke blir stående under boligen. Det presiseres at forhold under boligen krever jevnlig tilsyn/vedlikehold i likhet med øvrige bygningsdeler. Tiltak for bortledning av vann rundt boligen må vurderes ut fra dette.

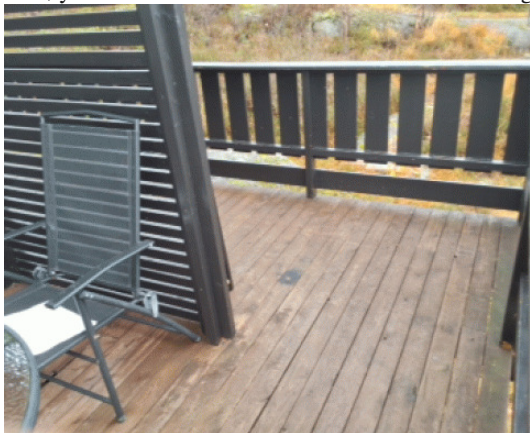
En søyle ved takutstikket i front er ute av lodd. Leveggen er ute av retning.

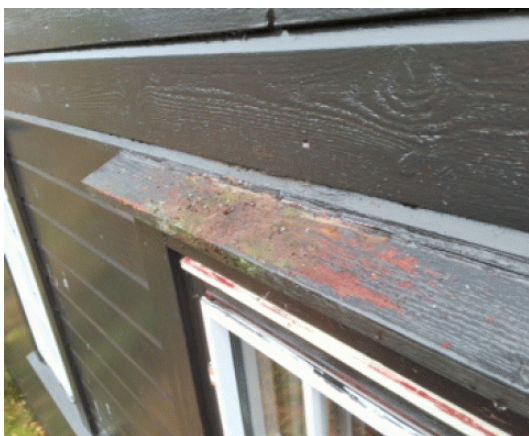
#### TG 2 3.1 Vinduer og ytterdører

Vinduer og dører har en del fuktskjolder innvendig. Pakningene har trukket seg sammen og er for korte i hjørner.

Baderomsvinduet har råteskader i karmen. Utvendig vannbord har også skader.

Kjøkkenvinduet tar i karmen.

Vannbord over vindu er limt/fuget til kledningen dette er en løsning som krever jevnlig vedlikehold. Dette gjelder spesielt for gavelveggen mot nord.

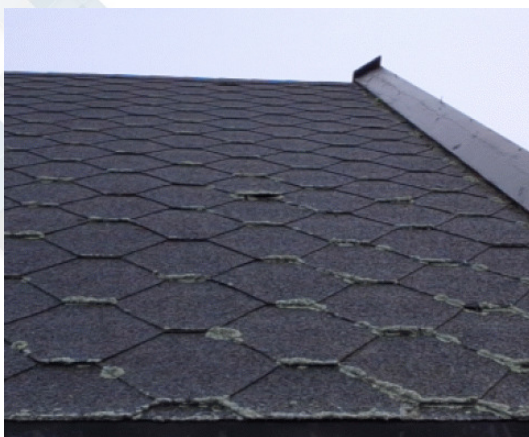
Det er påvist sprekker, mose, pløser eller andre symptomer på svekkelser.

Forventet levetid på vindski/vannbord i tre er 15-25 år.

Det anbefales en taksjekk og liming av løs shingel.

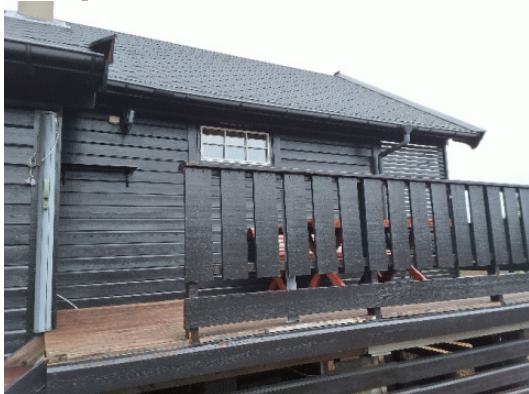
#### TG 2 4.3 Renner, nedløp og beslag

Boligen har takrenner og nedløp av plast med avrenning til terreng.

**Merknader:** Det var oppholdsvær på befaringsdagen takrenner og nedløp er ikke funksjonstestet. Takrenner, nedløp og beslag har høy alder i forhold til forventet levetid. Forventet levetid på takrenner og nedløp av plast er 20-30 år. Det ble påvist to knekte rennekroker over terrassen mot vest.

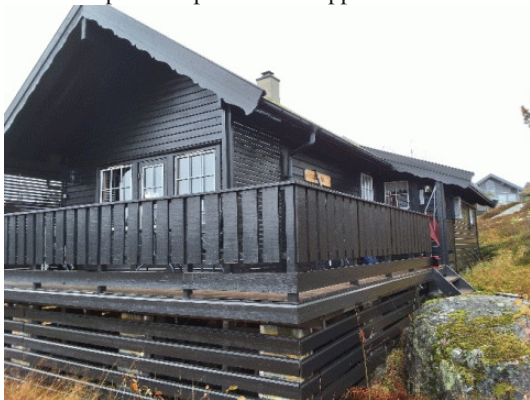
Det mangler rekkverk ved trappen mot vest ellers oppfyller rekkverket kravet til byggeforskrifter på byggemeldingstidspunktet.

Terrassen på bakkeplan er ikke oppmålt. Denne må sees på som utgått på dato.

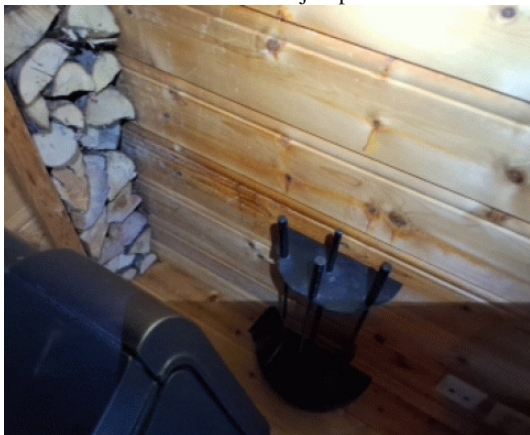
### TG 3 7.1 Piper og ildsteder

**Merknader:** Det er litt skader i pussen rundt røykrøret.

For ovner produsert før 1997 er avstandskravet til brennbart materiale 600 mm når ovnen står parallelt med brennbart materiale. Ovnen er montert 380 mm fra brennbart materiale.

Det må innhentes dokumentasjon på avstandskrav til ovnen. Alternativt monteres brannmur.

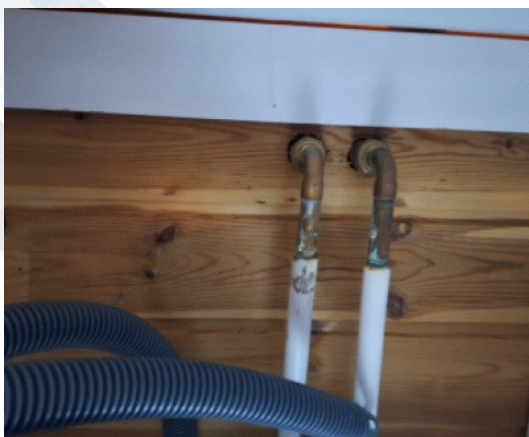
Det ble observert en vandrdåpe og litt fuktighet ved tilkoblingen ved vaskemaskinen. Dette må undersøkes ytterlige og utbedres.

Det er stor forskjell på levetid på kobberrør m.a spiller vannkvaliteten inn. Det er av den grunn viktig med jevnlig overvåkning. Forventet levetid på kobberrør i kveil med plastkappe er 25-50 år
