Tempelseterveien 211, 3359 EGGEDAL

**Eggedal - Hytte med fin utsikt,  
innlagt strøm og sommervann til  
vannpost.**

# Tilstandsrapport

## FRITIDSBOLIG

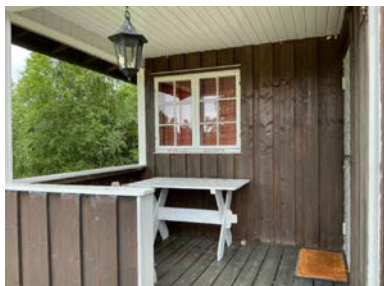
## Andre utvendige forhold

Utvendige overflater begynner å få behov for en generell oppgradering.

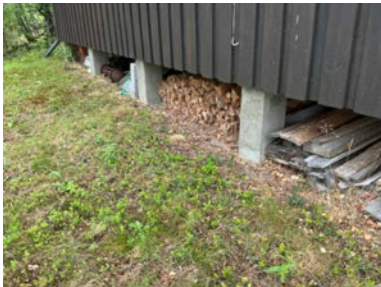
## Terrengforhold

Hytta ligger i lett skrånende terreng, dette fører til naturlig fuktbelastning mot terrenget under hytta. Ved kraftig nedbør bør det utføres en besiktigelse under hytta, dette for å se om det samler seg vann under bygningen.
