Furuvegen 30, 2320 FURNES

**KÅRTORP**

**Salgsobjekt:** Enebolig  
**Eierform:** Eiet  
**Byggeår:** 1975  
**BRA-i/BRA Total** 88 m<sup>2</sup>/132 m<sup>2</sup>  
**Tomtstr.:** 370.7 m<sup>2</sup>  
**Soverom:** 3  
**Gnr./bnr.** Gnr. 790, bnr. 286  
**Oppdragsnr.:** 1213250174

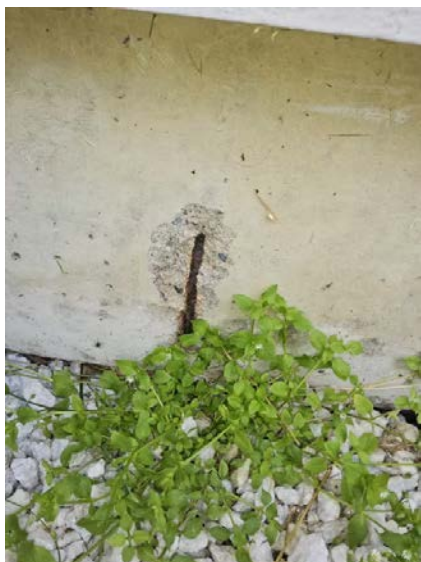
### 6.2 Grunnmur og fundament

Bilde viser eksponert armering.

| Er det påvist sprekker/riss eller skader? | Ja |

| Det bør foretas en gjenpussing for å hindre videre skader på armeringen. | |

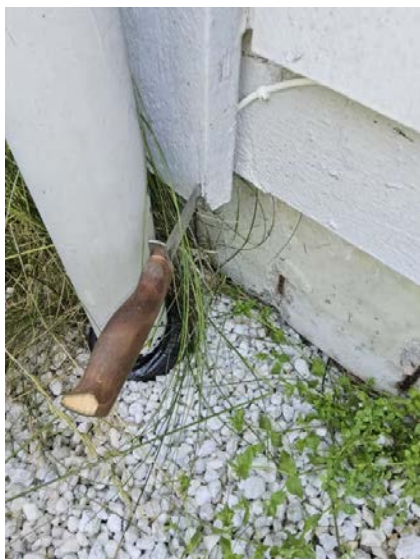
## 6.8 Yttervegger

Bilde viser råteskadet hjørnebord.

| Type fasade | Liggende kledning, Stående kledning |
|---|---|
| Det registreres stedvis råteskader i trekledning. Det er benyttet klosser som musesperre bak kledning. Dette har medført stedvis redusert lufting. Det er ikke montert musesperre bak hjørnebord/i ytterhjørner. Forholdet kan medføre at gnagere kommer seg inn i boligen. | |

| Type fasade | Liggende kledning, Stående kledning |
|---|---|
| Det bør foretas tiltak for å bedre lufting av kledningen. Råteskadet trekledning bør skiftes ut. Det anbefales å etablere musetetting bak kledning. | |

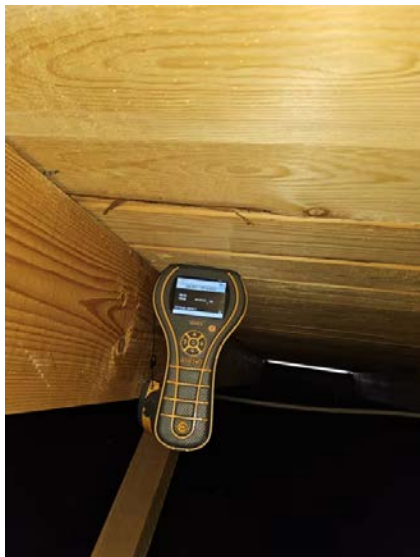
## 6.9 Loft (konstruksjonsoppbygging)

Bilde viser fuktmåling i taktro.

Misfarging observeres stedvis på taktro. Det ble hverken påvist synlige skadesymptomer av større betydning, eller målt forhøyet trefuktighet i taktro (piggmåling: under 6 vektprosent). Stikkprøveprinsippet er benyttet i områder med tilkomstmulighet. Ukjent om forholdet fortsatt er i utvikling.

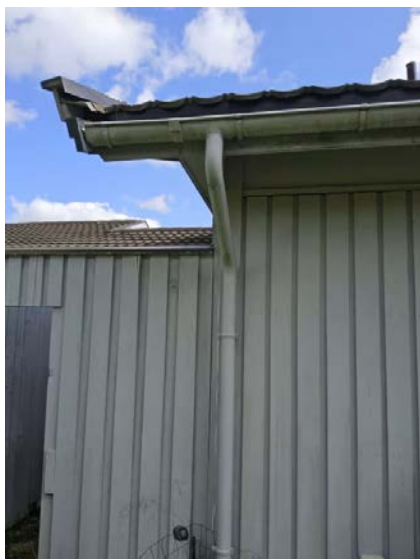
## 6.10 Renner og nedløp

Bilde viser takrenne og nedløp.

Det registreres tegn til lekkasje på takrenner. Renner og nedløp har nådd en alder hvor skader vil være påregnelig.

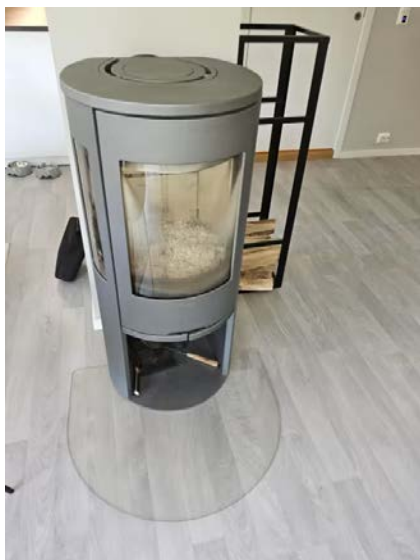
## 6.15 Ildsted/Skorstein

Bilde viser vedovn.

| Det registreres mindre riss i skorsteinen. Forholdet vurderes å begrense seg i murpussen, og har ingen praktisk betydning. | |

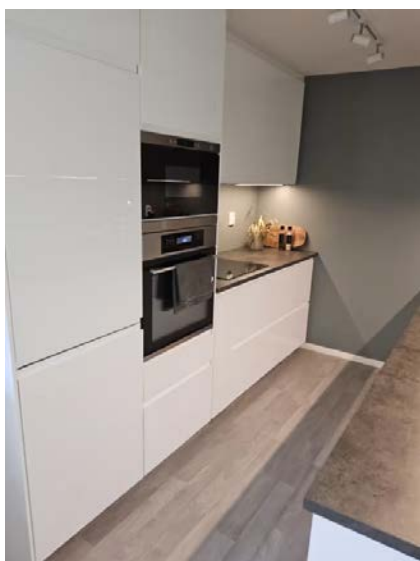
## 6.16 Kjøkken

Bilde viser kjøkken.

| Åpen kjøkkenløsning. Innredningen er fra 2018. Innredning med glatte fronter. Benkeplate av laminat. Nedfelt oppvaskkum med ett-greps kjøkkenarmatur. Benkeskapsbelysning og stikkontakter over kjøkkenbenk. Integrert stekeovn, platetopp, oppvaskmaskin og kjøleskap med fryser. Komfyrvakt. Fuktsensor til automatisk vannstopper synlig under oppvaskkum. Vegg og himlingsflater i malte flater. | |

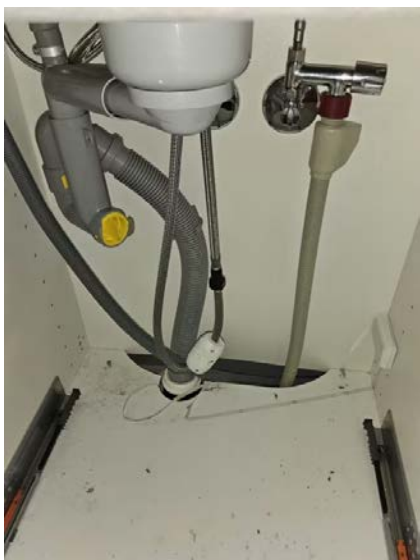
## 6.18 Avløpsrør

Bilde viser røropplegg under oppvaskkum på kjøkken.

Det er ikke påvist noen stakeluke i boenheten. Staking kan utføres via sluk eller andre installasjoner med avløp.

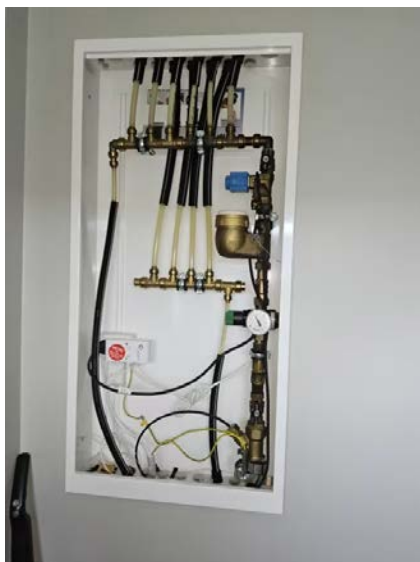
## 6.19 Vannledninger

Bilde viser fordelerskap for rør i rørsystem.

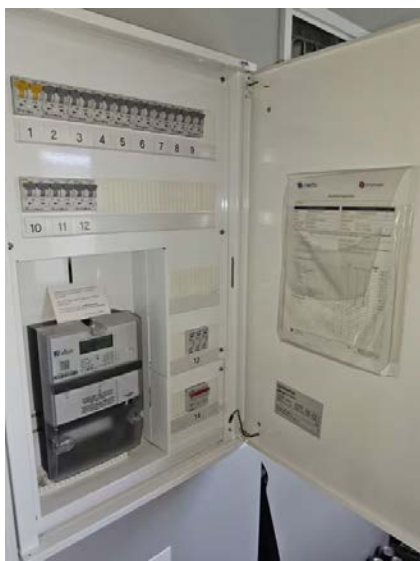
## 6.20 Elektrisk

Bilde viser sikringsskap.

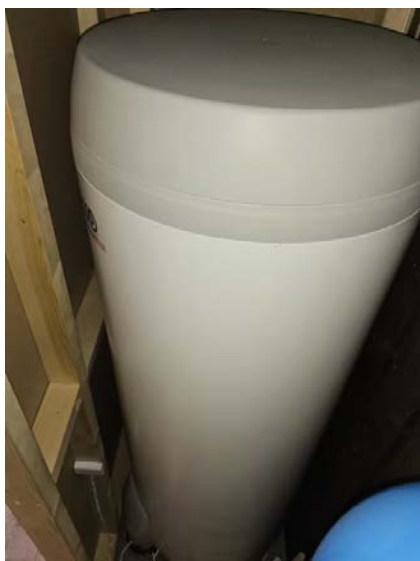
## 6.21 Varmtvannsbereder

Bilde viser varmtvannsbereder.

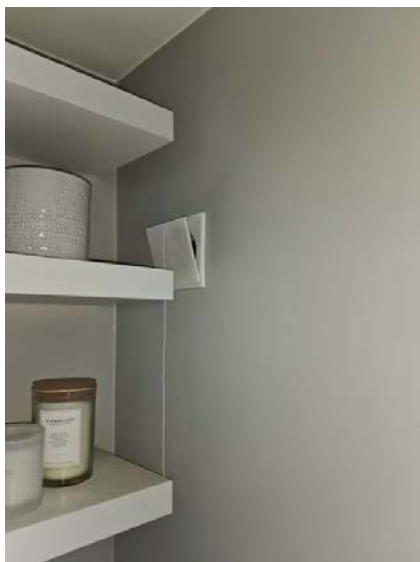
## 6.22 Ventilasjon

Bilde viser klaffventil på yttervegg.

Lite ventilasjon i boligen. Det er ukjent om ventilasjon/tilluft er tilstrekkelig. Det registreres fuktmerker i nedre del av vindu på soverom, noe som kan indikere redusert ventilering av boligen.

Flere klaffventiler på yttervegg anbefales etablert.

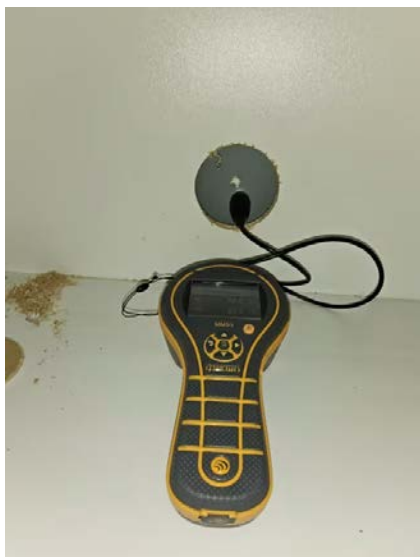
## 6.23 Våtrom

Bilde viser fuktmåling i tilstøtende kjøkken mot bad.

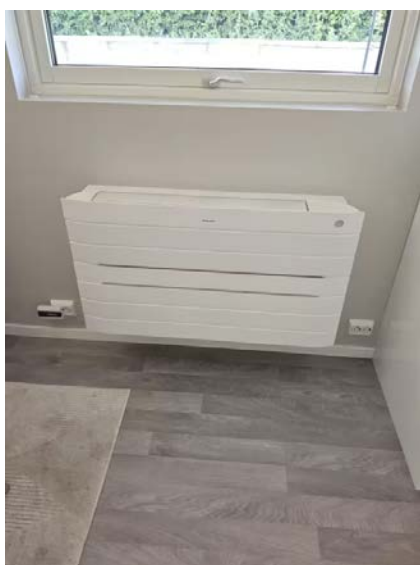
## 6.25 Øvrig: Varmepumpe

Bilde viser luft til luftvarmepumpe.
