Rugdeveien 37B, 1850 MYSEN

**Mysen - 4-roms leil. over 2 plan  
med flott utsikt. Garasjeplass og  
kort vei til sentrum.**

Befaringsdato: 02.10.2024

Rapportdato: 14.10.2024

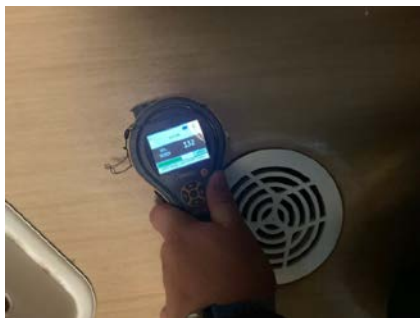
Plastsluk fra byggeår med ruste skruer.

Hulltaking er ikke foretatt da rommet har vinyl på gulv med oppkant, samt utenpåliggende vannledninger. Det er derimot foretatt fuktsøk på overflater rundt røropplegg, sluk og overgang gulv/vegg, uten å påvise unormale forhold.

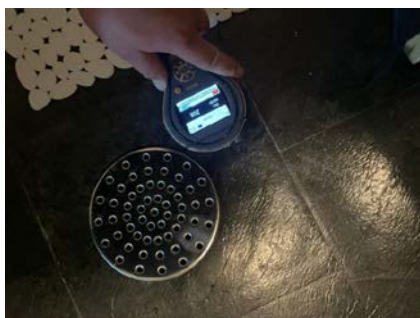
Plastsluk fra byggeår med ruste skruer.

Det er utført fuktmåling med pigg i treverk med egnet instrument (Protimeter MMS2), i tilstøtende rom til våtsone. Det ble ikke registrert forhøyede verdier eller andre avvik. Målingene viser vektprosent under 16. Det var derimot ikke mulig for hulltaking bak dusjsone da vegger er i mur/betong, så det vil derfor være noe usikkerhet selvom målinger viser normale verdier.

Det er også foretatt fuktsøk med Protimeter MMS2 på overflater i dusjsone, og det er her registrert noe forhøyede verdier.

- Ved andre fuktundersøkelser enn hulltaking, er det ikke påvist indikasjoner på fuktskader.

Videre undersøkelser anbefales.
