Grims gate 23, 7654 VERDAL

**Nydelig enebolig fra 2021 med påkostet standard. 3 soverom og 2 bad. Carport. Sentral beliggenhet. Vannbåren varme.**

Befaringsdato: 16.12.2025

Rapportdato: 29.12.2025

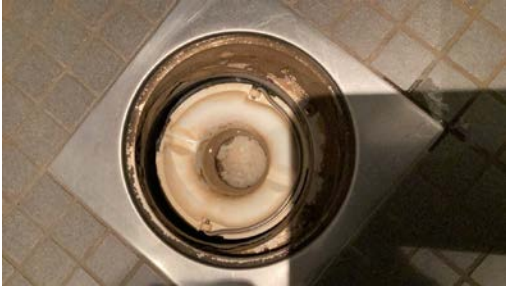
Det er plastsluk og smøremembran med ukjent utførelse.

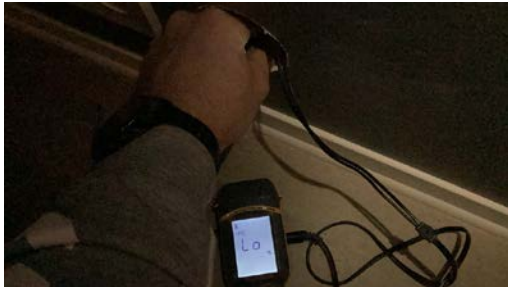
Hulltaking er foretatt uten å påvise unormale forhold. Hulltaking er foretatt ved/i dusjsone.

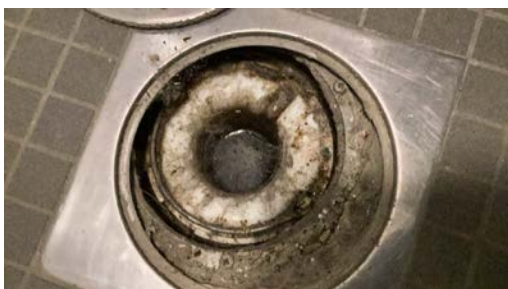
Det er plastsluk og smøremembran med dokumentert utførelse,,

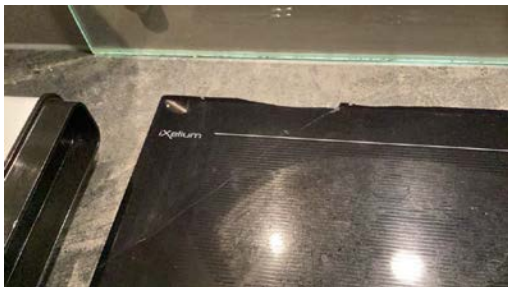
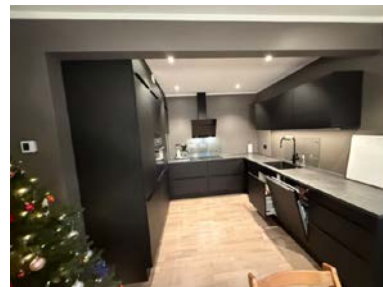
- Det er påvist skader på overflater/kjøkkeninnredning utover normal slitasjegrad.

Skade i koketopp.

- Påviste skader må utbedres.

Selger opplyser ved befaring om at avviket vil bli utbedret før salg.

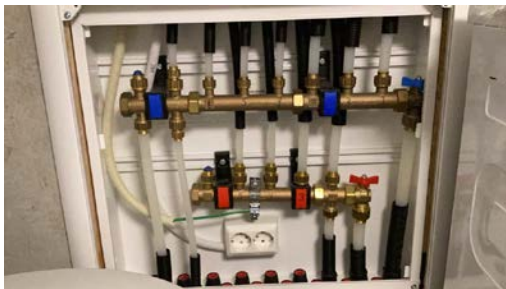
Innvendige vannledninger er av plast (rør i rør). Det er besiktiget i rørskap plassert på vaskerom. Synlig del av hovedinntak på vaskerom, hovedstoppekrane og vannmåler plassert på inntaket. Bemerkes om at rør i all hovedsak ligger skjult inne i konstruksjoner og ikke er besiktiget utover enkel funksjonstesting.
