Manneslia 16, 7633 FROSTA

**Sjarmerende fritidseiendom |  
Solrikt | Utsikt | Stor selveiet tomt |  
Usjenert beliggenhet | Sjønært  
med rett til båtplass**

# Tilstandsrapport

Manneslia 16 , 7633 FROSTA

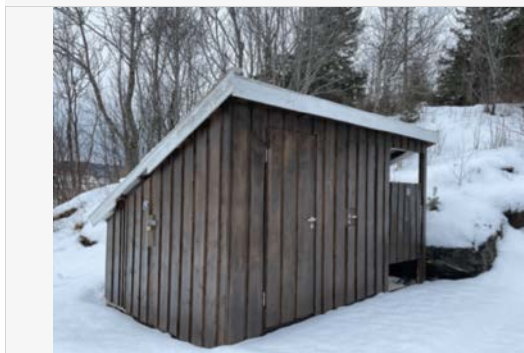
### Bod

Frittstående bod med etasjeskiller i trekonstruksjoner. Yttervegger i bindingsverk utvendig kledd med stående trekledning. Yttertak i pulttakskonstruksjon utvendig tekket med profilerte stålplater. Konstruksjonen fremstår i tilfredstillende stand uten vesentlige avvik eller behov for tiltak.
