Snapnesvegen 6, 4100 JØRPELAND

**Idyllisk, stor og helt unik  
boligeiendom i 1.rekke til sjø med  
egen strandlinje, naust og molo.**

Velkommen .....	4
Bilder .....	8
Plantegninger .....	20
Om eiendommen .....	52
Tilstandsrapport .....	63
Egenerklæring .....	89
Gammel avisartikkel .....	96
Tegninger .....	97
Reguleringsplankart .....	106
Kommuneplankart .....	108
Vegstatuskart .....	110
Eiendomskart .....	111
Grunnkart .....	112
Forbrukerinformasjon .....	121
Budskjema .....	122

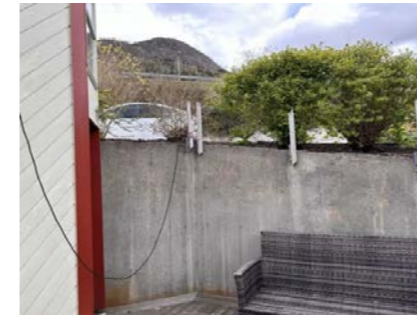
### 6.3 Støttemur

Beskrivelse	Støttemur oppført i betong.
Er det synlige sprekker/skader/skjevheter?	Nei
Er det manglende sikring i form av rekkverk pga høyde over bakken?	Ja
<b>Oppsummering av støttemur</b>	<b>TG-3</b>
Rekkverk mangler. Nivåforskjell på mer enn 0,5 meter der det er hardt underlag som f.eks. betong, asfalt, steinheller, må også sikres med rekkverk, gjerde, tett vegetasjon eller liknende.	
<b>Anbefalte tiltak / ytterligere undersøkelser anbefales</b>	
Anbefaler å montere rekkvert på støttemur fra gårdsrom ned til terrasse.	
<b>Utbedringskostnader</b>	<b>10 000 - 50 000</b>

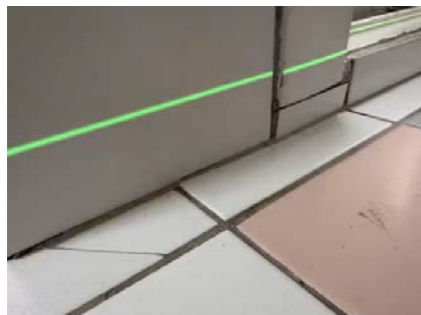
## 6.25 Våtrom: Bad

Beskrivelse av overflate	
Flislagt gulv og flis og malt strietapet på vegg.	
Er det gjennomført arbeider etter opprinnelig byggeår?	Ukjent
Er det påvist avvik i krav om høydeforskjell på tettesjikt/fall til sluk?	Ja
Er det fare for at lekkasjevann fra installasjoner i rommet ikke når sluket?	Nei
Er vindu eller dør plassert i våtsone (utsatt for vannsprut)?	Nei
Er det gjennomføringer i vegg/tak mot kald sone?	Ja
Er det påvist tegn til kondensdannelse (fukt) ved gjennomføringer i vegg/tak mot kald sone?	Nei
Er det registrert riss, sprekker i fuger, bom (hulrom) under flis?	Ja
Er det påvist tegn på sopp/råteskader/fuktskader på overflater eller skadedyr?	Ja
Er det registrert knirk i gulvet?	Ikke aktuelt (gjelder ikke flislagt gulv)

<b>Oppsummering av overflater</b>	<b>TG-2</b>
Det er ikke tilfredsstillende fall til sluk, svertesopp i dusjsonen, sprekker i fliser og flisefuger.	
<b>Anbefalte tiltak overflater</b>	
Ved oppgradering av bad anbefales å flytte gulv med tilstrekkelig fall til sluk samt ny membran og fliser.
