Lørenveien 64B, 0585 OSLO

**Lys og innholdsrik 3-romsleilighet
fra 2018|To solrike
balkonger|Heis|Garasjeplass

Tilstandsrapport

3-ROMS LEILIGHET I 2. ETASJE.

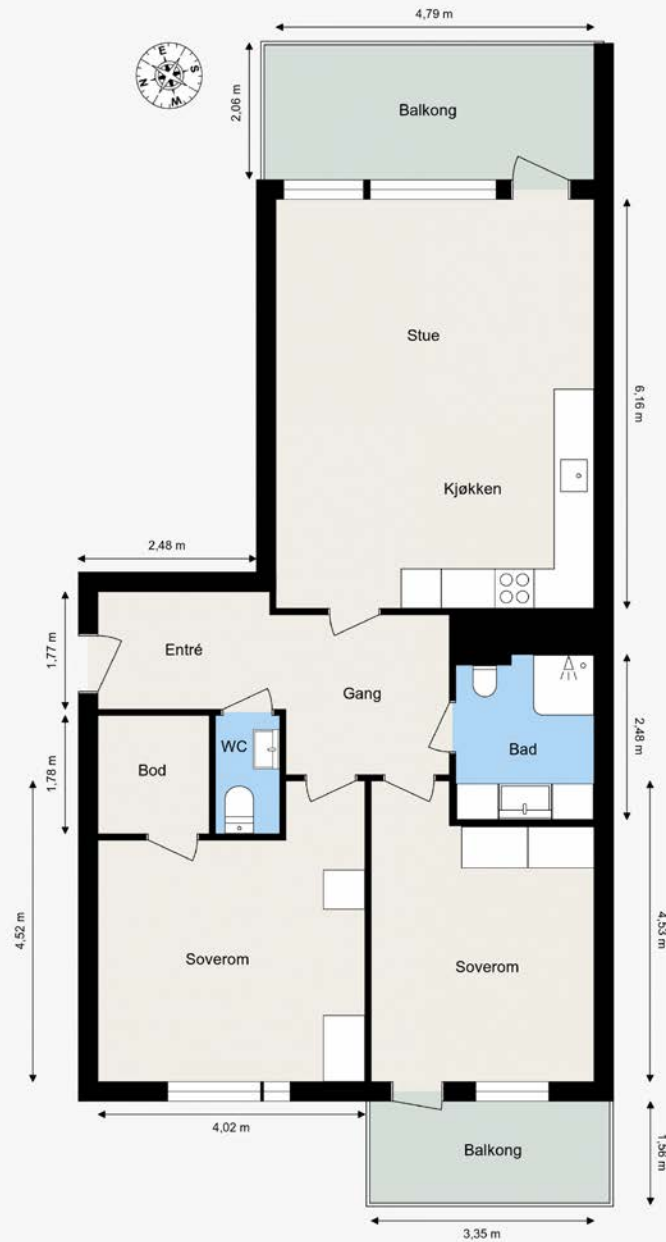
2. Etasje
Lørenveien 64B

Entré/gang, toalettrom/wc, bad, bod, 2 soverom og stue med åpen kjøkkenløsning.

Utgang fra stue til østvendt balkong på ca. 10,0 m².

Utgang fra det ene soverommet til vestvendt balkong på ca. 5,2 m².

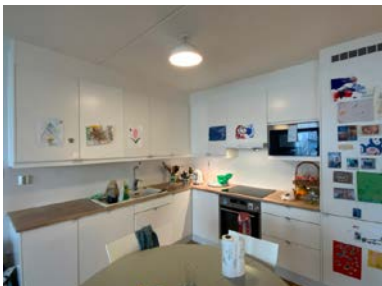
2. ETASJE > STUE/KJØKKEN

Avvik: Eier opplyste ved befaring at det er noen feil og mangler på oppvaskmaskin og stekeovn.

Åpen kjøkkenløsning i stue med takhøy innredning.
Hvite, glatte fronter og heltre benkeplate med nedfelt servant i hvitfarget kompositt/plast.
Noe slitasje på benkeplate (kan slipes og behandles).
Ledlys under overskap (var defekt ved befaring).
Integrert induksjonsplatetopp, stekeovn, oppvaskmaskin, mikrobølgeovn og kjøle-/fryseskap.
Oppvaskmaskin og stekeovn er opplyst å ha mangler. Det bør påregnes å bytte disse.
Komfyrvakt samt aquastop/lekkasjevarsler med sensorer og magnetventil er installert.

Det anbefales å skifte ut oppvaskmaskin og stekeovn med nye enheter. Eventuelt kan funksjon testes og mindre reparasjoner vurderes dersom dette anses hensiktsmessig før utskifting.
