Snipeveien 3B, 4318 SANDNES

**Brl. leilighet i attraktivt og
sentralt område**

Samlet vurdering

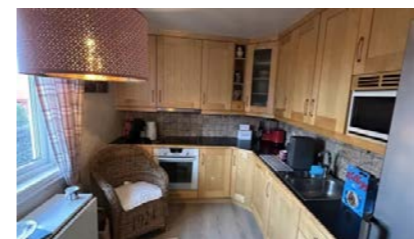
6.3 Kjøkken

- Svelling/ujevn skjøt benkeplate, ingen utslag på fukt.
- Begynnende svelling i underside benkeplate ved oppvaskmaskin
- Riss i fuge i innvendig hjørne over benk.

Avløpsrør under kjøkkenvask bør etter strammes med jevne mellomrom, dette fordi disse over tid glir fra hverandre ved bruk av varmt og kaldt vann, og kan forårsake fuktskade i skap og eventuelt nærliggende gulv.
Anbefaler montering av komfyrvakt og waterguard.

Forsegle/impregnere skadet laminering.
Justere enkelte fronter og håndtak.

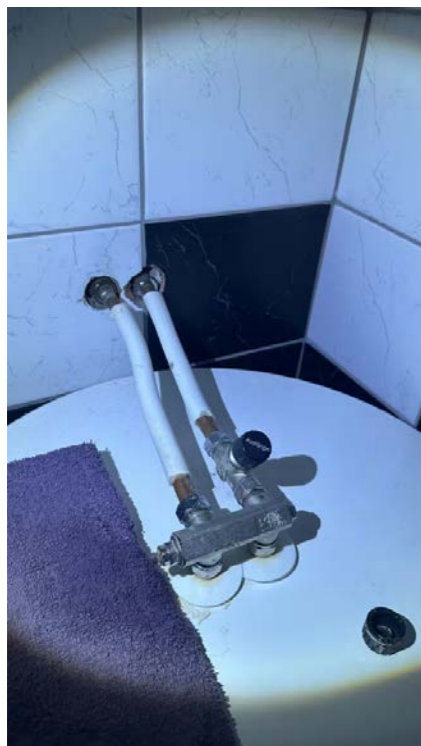
6.8 Varmtvannsbereeder

Plassering bereder	
Bad/vaskerom	
Fundament	
Plassert på gulv	
Årstall	
2025	
Størrelse	
200L	
Er det manglende lekkasjesikring av bereder?	Nei
Er plugg (støpsel) på berederen brunsvidd?	Nei
Er det tegn til lekkasjer fra bereder?	Nei
Er bereder over 20 år?	Nei
