Majorstuveien 32B, 0367 OSLO

**Meget attraktiv og pen 2-roms
selveier med separat kjøkken,
nyere vinduer og balkong**

Befaringsdato: 11.05.2024

Rapportdato: 05.06.2024

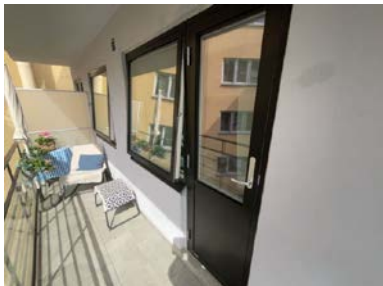
TG 1 Balkonger, terrasser og rom under balkonger

Fra soverommet er det utgang til en overbygd balkong i betongkonstruksjon med flislagt gulv, og rekkverk i stål/glasskonstruksjon.

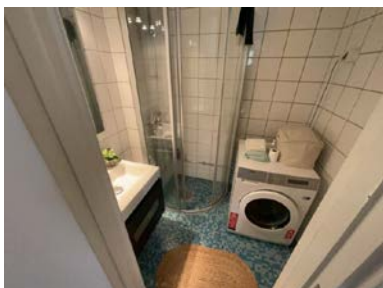
3. ETASJE > BAD

Overflater vegger og himling

Hullyd kan forkomme på lokale områder spesielt under storformatfliser. Det kan også opptre langs sidekanter på gulv med påstøp eller avretningsmasser. På trebjelkelagsgolv kan det opptre huller av ulike årsaker. I disse tilfellene er erfaring at flisen kan sitte godt fast og må knuses helt for å få de fjernet. Begrepet huller kan altså brukes på forhold som ikke er en feil, mangel eller kvalitetsforringelse og hvor flislaget ikke trenger utbedring.

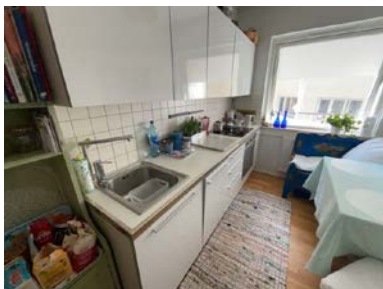
3. ETASJE > KJØKKEN

TGI 2 Avtrekk

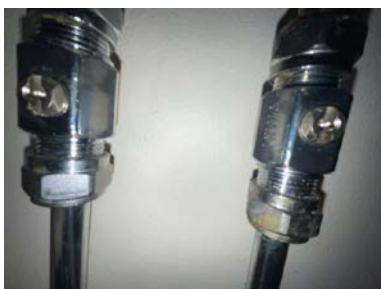
Stengeventiler i kjøkkenbenk.

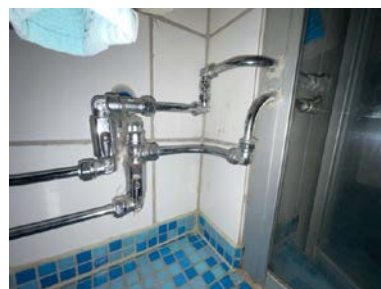
Stoppekraner bad.

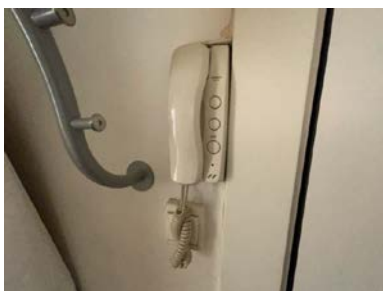
TG 1 Elektrisk anlegg

Dette er en forenklet kontroll begrenset til de spørsmål og undersøkelser som forskrift til avhendingslova (tryggere bolighandel) § 2-18 inneholder. Dette kan ikke sammenlignes med en kontroll utført av offentlig myndighet (Det lokale eltilsyn) eller registrert elektrovirksomhet, og en bygningssakkyndig har verken kompetanse eller lov til å foreta en slik kontroll.

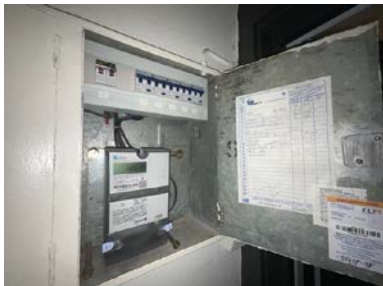
TG 0 **Branntekniske forhold**

Dette er en forenklet kontroll begrenset til de spørsmål som fremkommer under. Tilstandsgraden er basert på retningslinjer til disse spørsmålene i bransjestandarden NS3600. Dette kan ikke sammenlignes med en fullstendig kontroll av branntekniske forhold av offentlig myndighet, eller en vurdering av boligens branntekniske forhold eller prosjektering fra en rådgiver med spesialkompetanse. En bygnings sakkyndig har verken kompetanse til å gi slik veiledning eller lov til å foreta en slik kontroll.
