Tomyro 11, 5685 UGGDAL

Kjekk enebolig i landlige omgivelser, med fantastiske sol- og utsiktsforhold | Rehabiliteringsbehov

Enebolig
Tomyro 11
5685 Uggdal

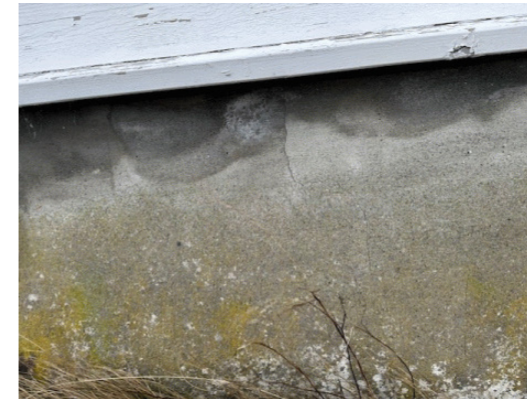
1. Grunn og fundamenter**TG 2** 1.1 Byggegrunn, fundamenter, grunnmur, drenering og sikring mot vann og fuktighet

Det er påvist riss, sprekker eller skader på grunnmuren.

Merknader: Visuell kontroll ga tegn til noen sprekker i grunnmuren.

Det er ikke etablert fuktsikring mot grunnmurer.

Takvann ledes ikke ned i drencrør.

Forhold som har fått TG2:
1.1 Byggegrunn, fundamenter, grunnmur, drenering og sikring mot vann og fuktighet
TG2 settes grunnet noen sprekker i grunnmuren og manglende fuktsikring rundt grunnmur.

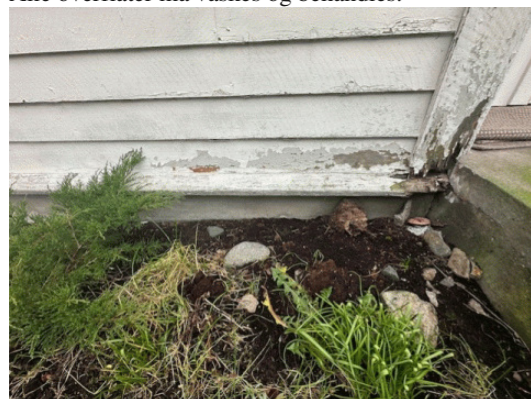
Det er ikke registrert tilstrekkelig lufting eller tetting mot skadedyr mellom kledning og veggkonstruksjonen.

Merknader: Det er stedvis bord som må skiftes grunnet råteskader.
Det er lite lufting mellom kledning og veggkonstruksjon.
Alle overflater må vaskes og behandles.

Forhold som har fått TG3:
2.1 Yttervegger
TG3 settes grunnet stedvis råteskader.
Takstmannens prisvurdering ved utskiftning antas mellom Kr. 10.000. - og 25.000.-

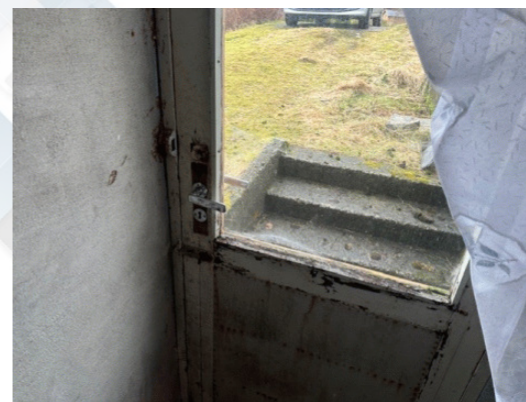
TG 3 3.1 Vinduer og ytterdører

- Det er påvist punkterte glass.
- Det er ikke påvist avvik ved beslag, vannbord, omramming, karm eller ytre tetting.
- Dører og vinduer vurderes som sikre mot vanninntrengning i konstruksjonen.

Merknader: Kjellerdør er råte og må skiftes ut.
Glass i vindu i stue er punktert.

3.1 Vinduer og ytterdører
TG3 settes grunnet råteskader på kjellerdør.
TG3 settes da det er behov for utskifting av punkterte vindu.
TG2 vurderes på øvrige vindu og dører grunnet alder og slitasje.
Utskiftninger må påberegnes innen rimelig tid.

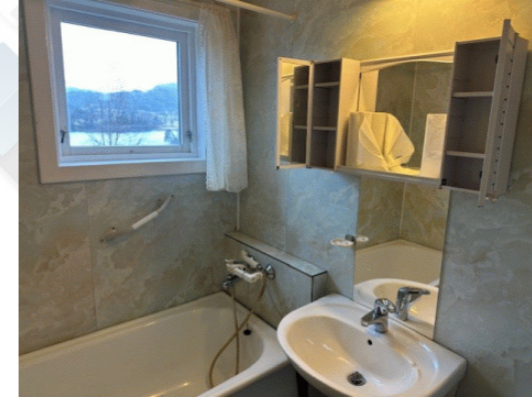
Det er ikke påvist riss og sprekker.
 Det er ikke påvist sprekker i fuger.
 Det er påvist avvik på skjøter og underkant av plater.
 Det er ikke påvist fuktskader, spor etter skadedyr.
 Det er vinduer/dører i våtsonen.

Baderomsplater på vegg.
 Gulvbelegg på gulv fra byggeår.
 Ventil i vegg.
 Gulvstående toalett.
 Enkel vask med speil.
 Frittstående badekar.

Merknader: Vindu er i definert våtzone.
 Det mangler mekanisk avtrekk.

7.1.1 Bad Overflate vegger og himling
TG2 settes grunnet alder.
TG2 settes grunnet vindu er plassert i definert våtsone.
TG2 settes grunnet mangel på mekanisk avtrekk.

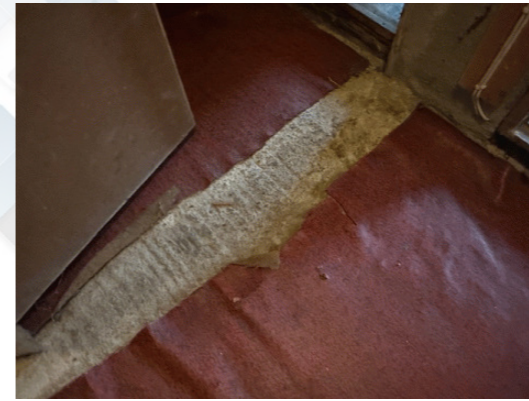
Fall er på ca. 45 mm fra dør ved gang til topp sluk.

Merknader: Gulv i kjellere er en utsatt konstruksjon med tanke på fukt fra eldre betonggulv.
Gulvbelegg i gang under trapp er ikke ferdigstilt.

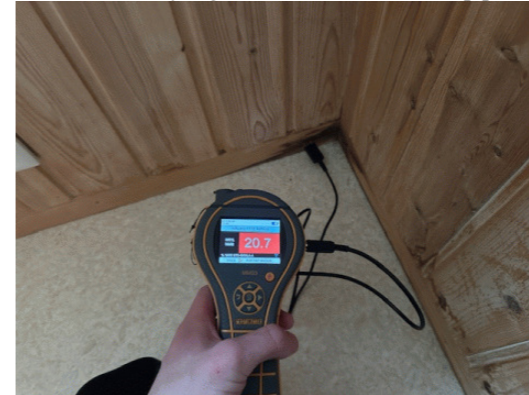
TG 3 9.1.3 Fuktmåling og ventilasjon

Fukt er kontrollert med pigger i alle utforede yttervegger.

Merknader: Ved fukt måling av soverom 2 ble det avdekket en verdi på 20.7 vekt %.

Fukten er sannsynligvis trukket inn ifra nedløp på utsiden av rommet som er beskrevet i punkt 1.1.

9.1.3 Kjeller Fuktmåling og ventilasjon
TG3 settes da det er avdekket fukt i vegger mot nord. Utvendig fuktsikring må utbedres.
Takstmannens prisvurdering ved utskiftning antas mellom Kr. 100 000. - og 300.000.-
