Tomyro 11, 5685 UGGDAL

Kjekk enebolig i landlige omgivelser, med fantastiske sol- og utsiktsforhold | Rehabiliteringsbehov

Befaringsdato:	04.02.2025
Forutsetninger:	Der bygningsdelen ikke har tilstrekkelig synlighet eller bygningsdelen har tilkomst gis TGIU, dersom bygningsdelen ikke har passert sin aldersmessige forventede levetid. Tilstandsgraden TG 2 er i enkelte tilfeller benyttet på forhold og bygningsdeler som ikke har synlige svekkelser, men der normal gjenværende levetid er marginal eller har en usikker restlevetid. Bygningens tetthet, isolering, skjulte skader i konstruksjon etc. er forhold som ikke lar seg oppdage/konstatere med mindre huseier godtar hulltaking i konstruksjoner. Det er ikke medtatt mangler/ skader som takstmannen anser å ha mindre betydning for bygningens verdi, og som er visuelt synlige for kjøper. Kontroll av byggesøknader og offentlige godkjenninger inngår ikke i oppdraget, men kan innhentes i enkelte tilfeller. Takkonstruksjoner og utlufting vil i noen tilfeller være vanskelig å vurdere, da det kun gjøres stedvise/visuelle kontrolleringer på yttertak. Skjulte feil og skader kan ikke utelukkes. Hvis bygningsdeler er tildekket med snø på befaringsdage

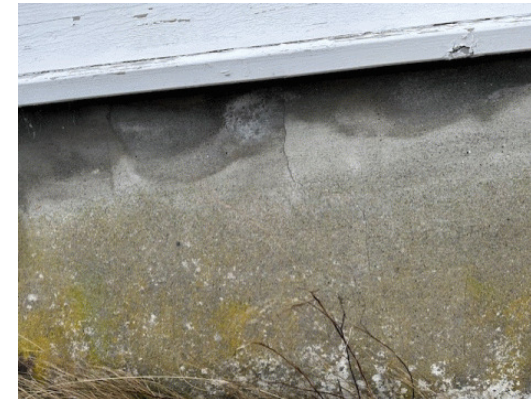
1. Grunn og fundamenter**TG 2** 1.1 Byggegrunn, fundamenter, grunnmur, drenering og sikring mot vann og fuktighet

Merknader: Visuell kontroll ga tegn til noen sprekker i grunnmuren.

Det er ikke etablert fuktsikring mot grunnmurer.

Takvann ledes ikke ned i drencrør.

TAKSTMANNENS VURDERING VED TG2:	
1.1	Byggegrunn, fundamenter, grunnmur, drenering og sikring mot vann og fuktighet TG2 settes grunnet noen sprekker i grunnmuren og manglende fuktsikring rundt grunnmur.

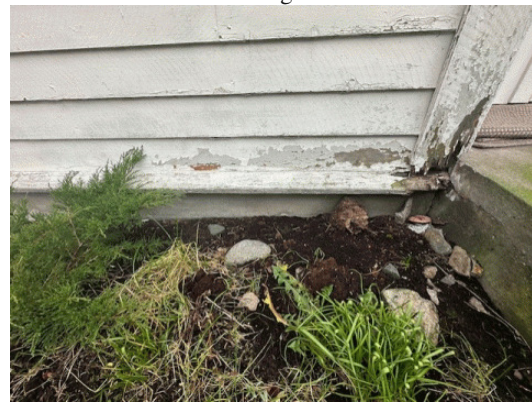
Det er ikke registrert tilstrekkelig lufting eller tetting mot skadedyr mellom kledning og veggkonstruksjonen.

Merknader: Det er stedvis bord som må skiftes grunnet råteskader.
Det er lite lufting mellom kledning og veggkonstruksjon.
Alle overflater må vaskes og behandles.

Forhold som har fått TG3:
2.1 Yttervegger
TG3 settes grunnet stedvis råteskader.
Takstmannens prisvurdering ved utskiftning antas mellom Kr. 10.000. - og 25.000.-

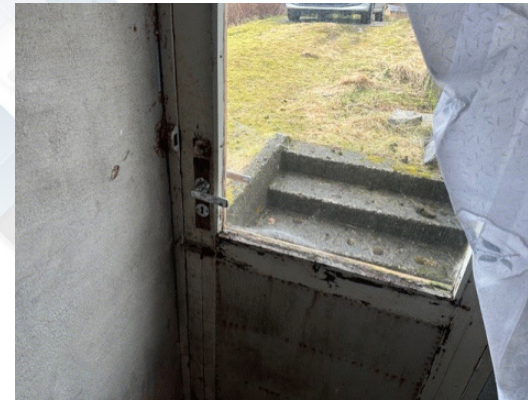
TG 3 3.1 Vinduer og ytterdører

- Det er påvist punkterte glass.
- Det er ikke påvist avvik ved beslag, vannbord, omramming, karm eller ytre tetting.
- Dører og vinduer vurderes som sikre mot vanninntrengning i konstruksjonen.

Merknader: Kjellerdør er råte og må skiftes ut.
Glass i vindu i stue er punktert.

3.1 Vinduer og ytterdører
TG3 settes grunnet råteskader på kjellerdør.
TG3 settes da det er behov for utskifting av punkterte vindu.
TG2 vurderes på øvrige vindu og dører grunnet alder og slitasje.
Utskiftninger må påberegnes innen rimelig tid.

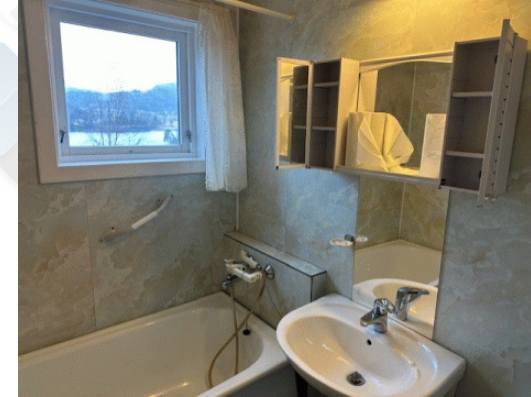
Det er ikke påvist riss og sprekker.
Det er ikke påvist sprekker i fuger.
Det er påvist avvik på skjøter og underkant av plater.
Det er ikke påvist fuktskader, spor etter skadedyr.
Det er vinduer/dører i våtsonen.

Baderomsplater på vegg.
Gulvbelegg på gulv fra byggeår.
Ventil i vegg.
Gulvstående toalett.
Enkel vask med speil.
Frittstående badekar.

Merknader: Vindu er i definert våtzone.
Det mangler mekanisk avtrekk.

7.1.1	Bad Overflate vegger og himling TG2 settes grunnet alder. TG2 settes grunnet vindu er plassert i definert våtsone. TG2 settes grunnet mangel på mekanisk avtrekk.

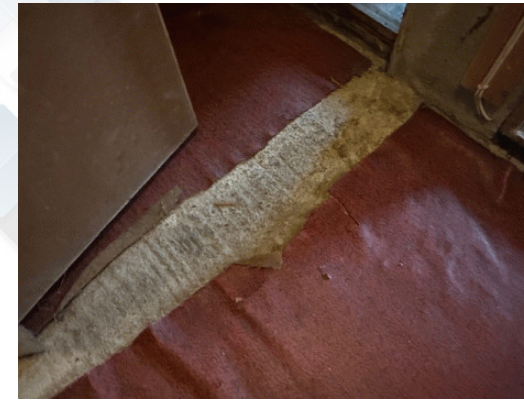
Fall er på ca. 45 mm fra dør ved gang til topp sluk.

Merknader: Gulv i kjellere er en utsatt konstruksjon med tanke på fukt fra eldre betonggulv.
Gulvbelegg i gang under trapp er ikke ferdigstilt.

9.1.1	Kjeller Veggenes og himlingens overflater TG2 settes da utforede vegger under terreng er en utsatt konstruksjon med tanke på fukt utenfra.
9.1.2	Kjeller Gulvets overflate TG2 settes grunnet alder og manglende ferdigstilling på deler av konstruksjonen.

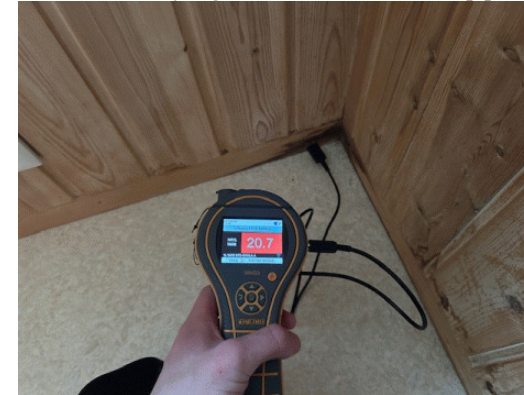
TG 3 9.1.3 Fuktmåling og ventilasjon

Fukt er kontrollert med pigger i alle utforede yttervegger.

Merknader: Ved fukt måling av soverom 2 ble det avdekket en verdi på 20.7 vekt %.

Fukten er sannsynligvis trukket inn ifra nedløp på utsiden av rommet som er beskrevet i punkt 1.1.

9.1.3 Kjeller Fuktmåling og ventilasjon
TG3 settes da det er avdekket fukt i vegger mot nord. Utvendig fuktsikring må utbedres.
Takstmannens prisvurdering ved utskiftning antas mellom Kr. 100 000. - og 300.000.-
