Dugurdsbergvegen 180, Reinli.

**Idyllisk hyttetun beliggende på stor eiet tomt i populært hytteområde. Ca. 27, 8 mål tomt.**

# Tilstandsrapport

## FRITIDSBOLIG

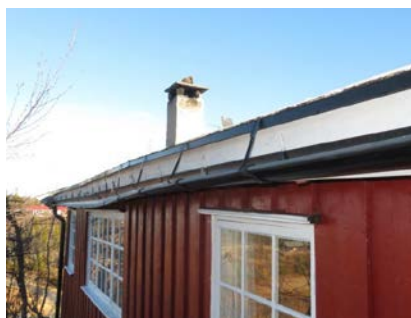
Store skader i takrenner pga snøpress.

Takrenner som ødelagte pga snøpress.

Nye renner og nedløp må monteres.

**Kostnadsestimat: 10 000 - 50 000**

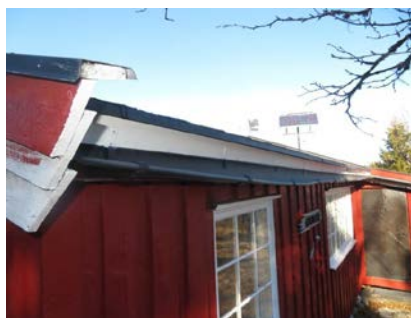
Større nedbøyninger.

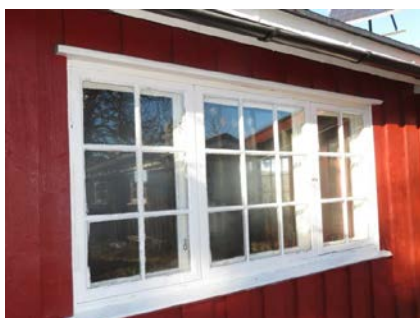
Doble vinduer fra byggeår.

Ingen umiddelbare tiltak ses nødvendige, men det skal merkes at det uansett anbefales satt inn nye produkter som er opp mot de siste gjeldende energikravene.

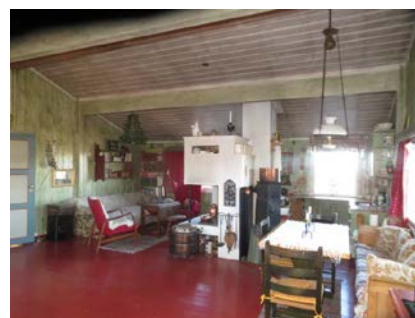
Innvendige overflater fra byggeår med heltre malte gulv samt malteOverflatebehandlede trepaneler på alle vegg- og himlingsoverflater.  
Alle overflater fra byggeår.

Del av innvendige overflater.

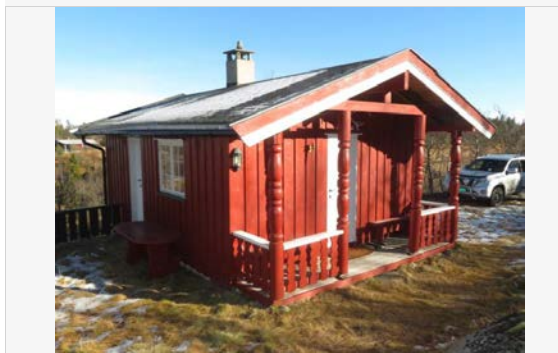
### Anneks

Teknisk besiktigelse/gjennomgang viser endel avvikende forhold, bla svikt i fundamenter og sprekkdannelse i grunnmur, begge som følge av at ringmursfundamentene er etablert direkte til naturterreng, uten noen form for drenering eller frostsikring av grunnen/terreng, noe som tilsier setninger i bygget.

Skade i takrenner som følge av snøpress.

Helningsavvik gulv og skjevheter i takkonstruksjonen som følge av setninger i terreng.

Manglende ventilering av blindkjeller.

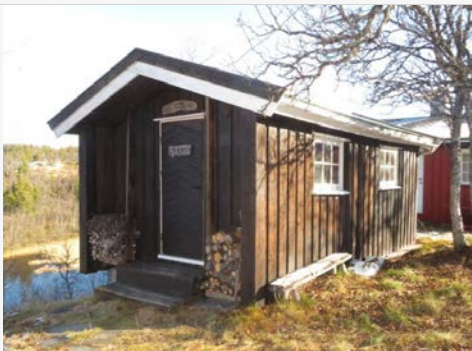
## Uthus

Bygget antas bygd samme år som hytten og bærer preg av noe redusert ettersyn vedlikehold jfr. påviste avviksforhold med bla noe svikt i fundamentet. Se nærmere beskrivelse under Konstruksjoner.

Noe mindre skjevheter er observert samt noe forskyvninger mm i fundamentene -synk i front.

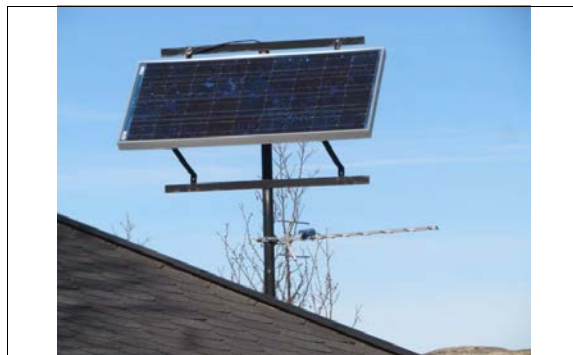
Solcellepanel.
