Kuskerudparken 6A, 1920 SØRUMSAND

**Velholdt og pen 3-roms selveier i  
Kuskerudparken. Solrik balkong på  
15 kvm. Garasjeplass.  
Sentrumsnært og attraktivt!**

# Tilstandsrapport

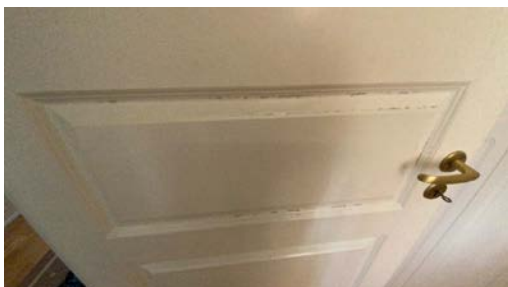
Dør til soverom har skadet maling. Fukstskade på nedre del av lister på bad.

- Lokal utbedring må påregnes.

For å lukke avviket må dørbled skiftes eller sparkles og males for å unngå videre skade på dørbled.

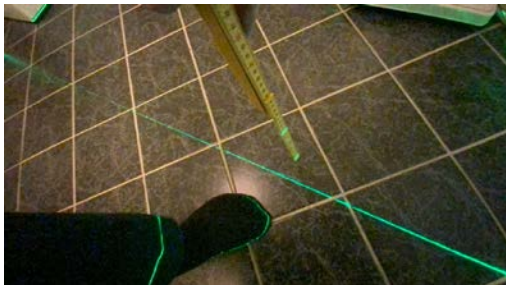
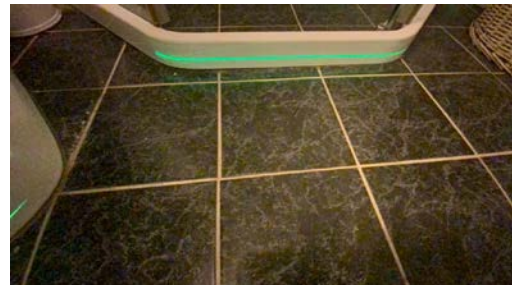
### 4. ETASJE > BAD

- Det er mulighet for at det kan forekomme vannlekkasje på våtrommet hvor vann ikke vil gå til sluk.
- Det er påvist avvik i fallforhold til sluk i forhold til krav i forskrift på byggetidspunktet.

- Til tross for avviket i fall/høydeforskjell til sluk, vil gulvet fortsatt kunne lede vann mot sluket, men med redusert effektivitet. Dette kan potensielt øke risikoen for vannansamling i enkelte områder av badet.
- Eventuelt lekkasjevann fra utstyr utenfor dusjsone vil ikke ha en naturlig vei til sluket. Dette kan føre til at vann samler seg på gulvet og potensielt renner ut av rommet eller trenger inn i konstruksjonen.

Det bør etableres tilfredsstillende fall mot sluk for hele gulvet, samt sørges for at ramme for dusjvegg ikke hindrer avrenning til sluk.

**Kostnadsestimat: Under 20 000**

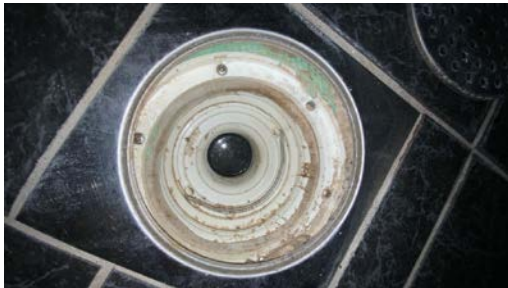
## 4.ETASJE > BAD

Avvik: Mer enn halvparten av forventet brukstid er passert på membranløsningen. Levetid | Smøremembran over 15 år - "Mer enn halvparten av forventet brukstid er oppbrukt" = TG 2.

- Det er viktig å merke seg at levetiden til en membran varierer basert på kvalitet, installasjon og bruk. Eldre membraner kan bli sprø og sprekke opp, noe som fører til at de mister sin vannettende funksjon. Dette kan resultere i vannlekkasjer gjennom vegger og gulv og fuktskader.

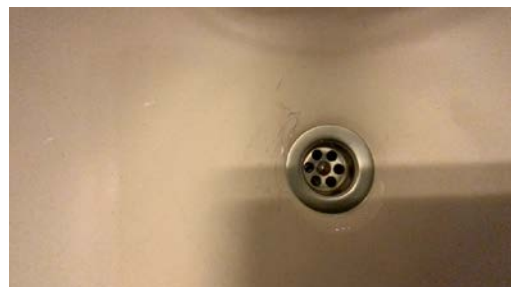
## 4. ETASJE > BAD

- Det er påvist riss/sprekker i utstyr på våtrommet.
- Det er påvist skader på innredning.

Det ble påvist riss i servant og noe svelling på nedre del av endeplate på innredning.

- Riss er vanligvis overfladiske skader i servantens overflate eller glasur. Konsekvensene av riss er hovedsakelig kosmetiske.
- Det er ikke behov for utbedringstiltak.

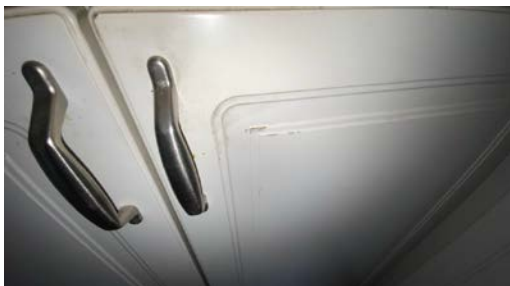
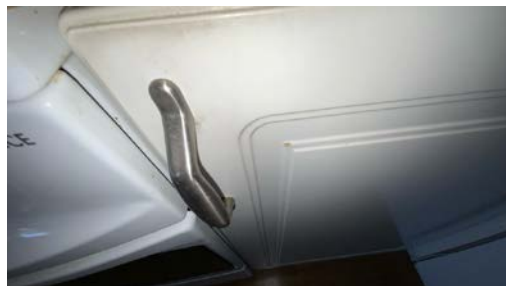
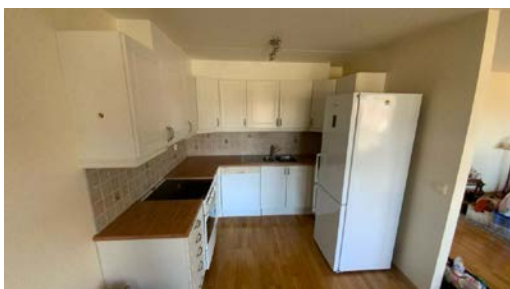
## 4. ETASJE > KJØKKEN

- Det er påvist skader på overflater/kjøkkeninnredning utover normal slitasjegrad.

Det anbefales å utbedre skader for å unngå videre utvikling. Dører kan males eller skiftes for å lukke avviket. Dersom skadene ikke utbedres, kan det føre til ytterligere forringelse av overflater og redusert levetid på kjøkkeninnredningen.

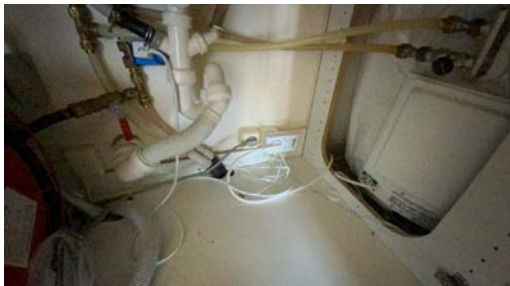
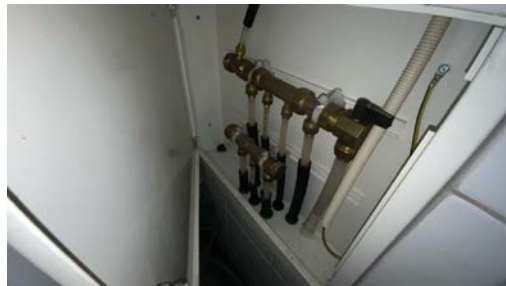
Avvik: Rørkursene på rør-i-rør systemet på vannledninger er ikke merket.

Rørkursene på rør-i-rør systemet bør merkes, slik at det er enkelt å identifisere hvilket rør som går hvor ved behov for utskifting eller ved en eventuell lekkasje. Manglende merking kan føre til unødvendig tidsbruk og økt risiko for feil ved reparasjoner, samt forsinkelser ved utbedring av lekkasjer.

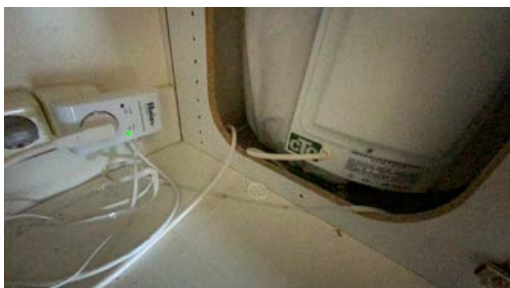
Avvik: Det er ikke påvist tilfredsstillende el-tilkobling av varmtvannstank iht. gjeldende forskrift. Det er påvist at varmtvannstank er over 20 år. Det er ikke påvist tilfredsstillende el-tilkobling av varmtvannstank ut fra kravet til dagens NS 3600 og derav gjeldende forskrift fra 2017.

- Det bør etableres tilfredsstillende el-tilkobling etter gjeldende forskrift.
- Det er ikke behov for utbedringstiltak siden tanken fungerer i dag, men ut ifra alder kan skader plutselig oppstå på eldre tanker.

Gjeldende forskrift er etter dagens krav og Norsk standard 3600. Tanke på brannsikkerhet og varmegang i elektrisk kobling.
