# Pen 3-roms leilighet med nydelig hage, svært gode solforhold og garasje - attraktiv beliggenhet

# Tilstandsrapport

# gnr. 151, bnr. 2692, snr. 5

URANVEIEN 2  
GNR. 151 BNR. 2692  
KRISTIANSAND KOMMUNE

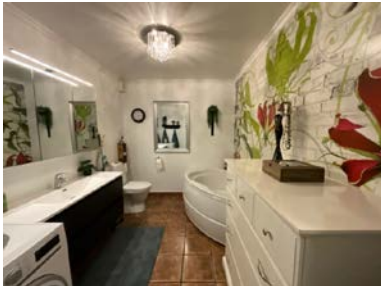
## 1. ETASJE > BAD/VASKEROM

### Overflater Gulv

- Et bad med manglende/reduert fall til sluk blir mindre funksjonelt og sikkert for brukeren. Dette kan medføre stående vann på gulvet, vann som ikke ledes effektivt til sluket, økt risiko for at vann renner ut av rommet og redusert sklisikkerhet på gulvet.

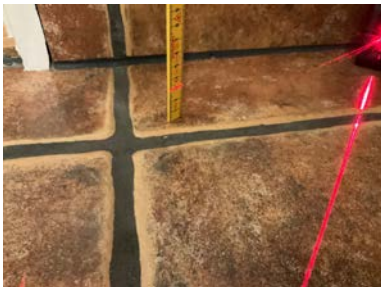
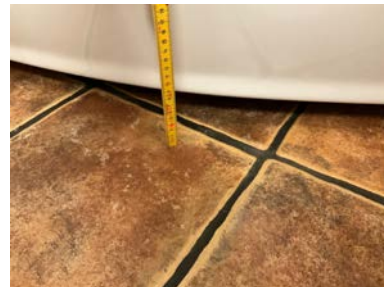
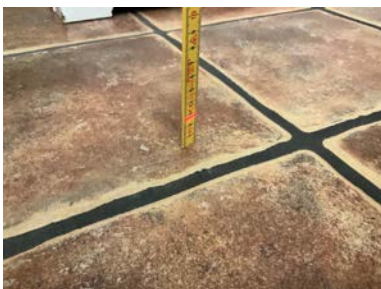
## 1. ETASJE > BAD/VASKEROM

### Sluk, membran og tettesjikt

- Det er viktig å merke seg at levetiden til en membran varierer basert på kvalitet, installasjon og bruk. Eldre membraner kan bli sprø og sprekke opp, noe som fører til at de mister sin vanntettende funksjon. Dette kan resultere i vannlekkasjer gjennom vegger og gulv og fuktskader.

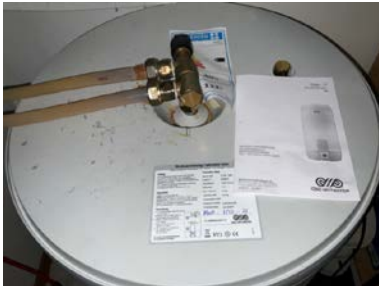
## TG 1 Elektrisk anlegg

Tilstandsgrad 1 er satt på bakgrunn av fremviste samsvarserklæring på anlegget. Kontrollen som er utført er kun på synlige deler.
