# Herskabelig selveierleilighet midt i Kvadraturen | Parkering m/ el-lader | Høy standard og

# Tilstandsrapport

# gnr. 150, bnr. 48, snr. 4

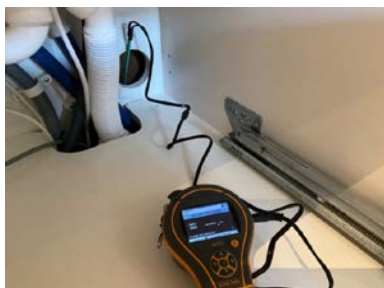
Hulltaking er foretatt uten å påvise unormale forhold. Hulltaking er foretatt i skap på kjøkkenet bak våtsone for dusjen. Fuktkvotemåling (vekt%) i konstruksjonen ble målt til under 6.

Hulltaking gir begrenset adgang til visuell kontroll/måling av et lokalt område på badet, og det kan dermed ikke med sikkerhet utelukkes at det foreligger skjulte avvik eller skader i øvrige deler av konstruksjonen.

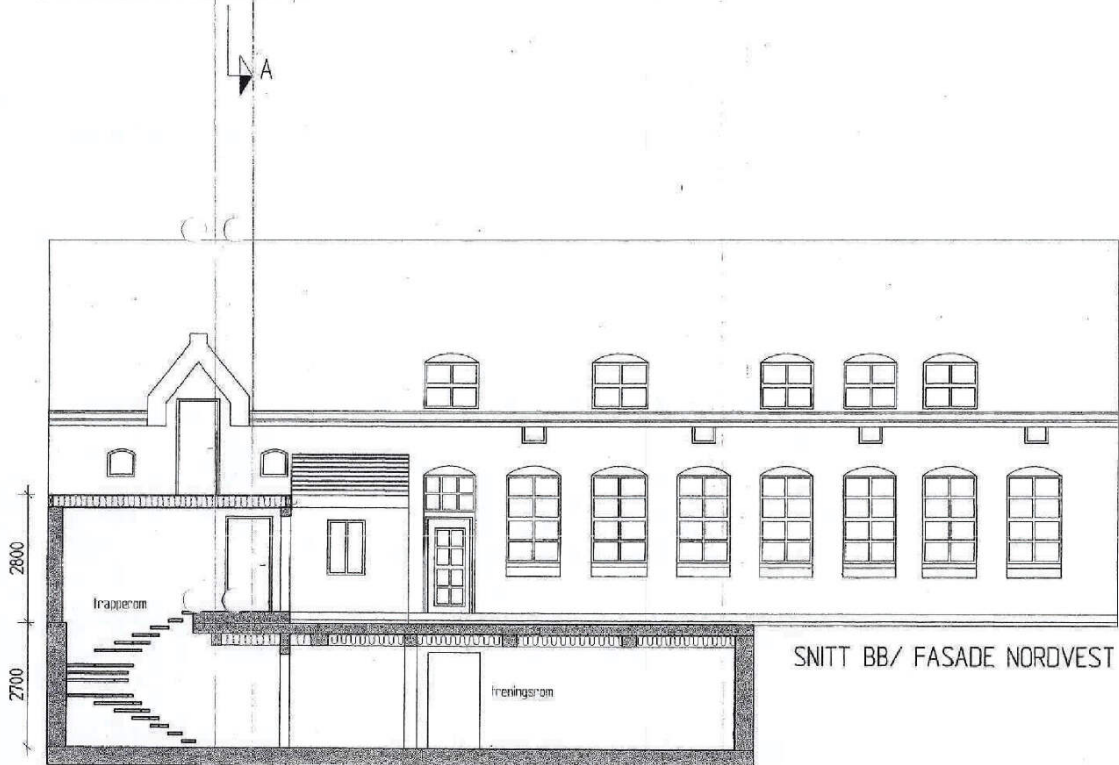
SNITT BB/ FASADE NORDVEST

DRONNINGENS GATE 38  
PLAN OG FASADE SOM  
BLE GODKJENT VED  
KAMMETILLATELSE 09.04.01
