Grøttboveien 28, 1807 ASKIM

**pen 2-roms med attraktiv  
beliggenhet | God planløsning |  
Oppgradert | Enkel adkomst | Må  
sees!**

# Tilstandsrapport

Andelsnummer 10

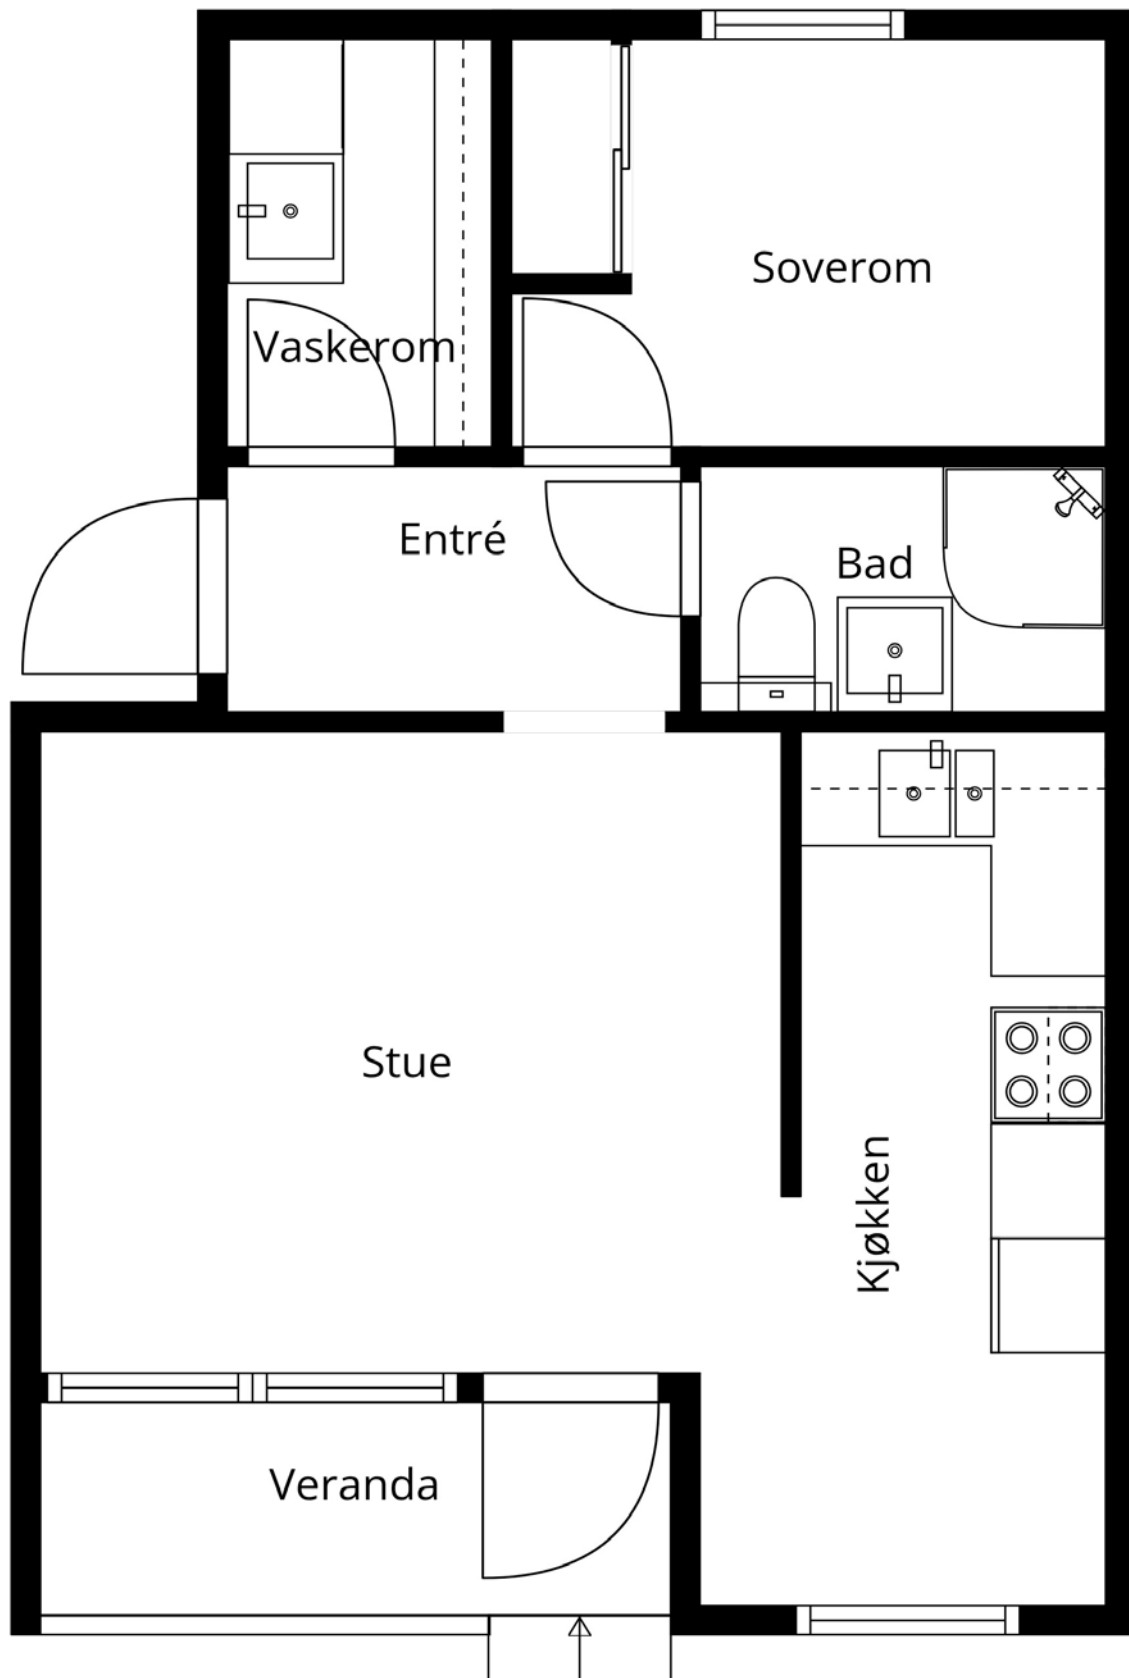
Tegningen Lages Med Cubicasa-teknologi. Ikke Målbar Tegning, Avvik Kan Forekomme.
