Grøttboveien 28, 1807 ASKIM

**Pen 2-roms med attraktiv  
beliggenhet | God planløsning |  
Oppgradert | Enkel adkomst | Lave  
omk. | Må sees!**

# Tilstandsrapport

## BOLIGBYGG MED FLERE BOENHETER

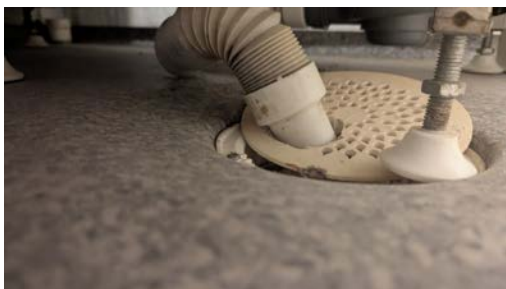
## 1. ETASJE > VASKEROM

Det er plastsluk og synlig vinylbelegg som tettesjikt.

- Det er ikke påvist tilfredsstillende løsning for å synliggjøre lekkasje fra innebygget systerne.

- Uten dreneringsløsning/lekkasjesikring kan lekkasjer pågå over lang tid uten å bli oppdaget. Dette kan føre til omfattende fuktskader i omkringliggende byggematerialer.
