Grøttboveien 28, 1807 ASKIM

**Lys 2-roms andelsleilighet m/
terrasse - Bad og vaskerom
oppusset 2017- Oppvarming inkl i
felleskostnadene - Sentrumsnært**

Befaringsdato: 16.01.2026

BOLIGBYGG MED FLERE BOENHETER

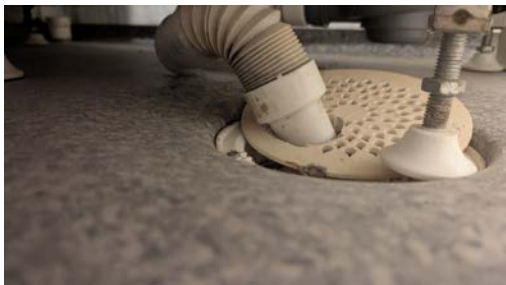
1. ETASJE > VASKEROM

Det er plastsluk og synlig vinylbelegg som tettesjikt.

Årstall: 2017
