Trysilknuts fjellsenter 45, 2430 JORDET

**Trivelig og godt vedlikeholdt hytte med fin beliggenhet. Fine terrassearealer. Godt med lagringsplass. Romslig garasje.**

**Tilstandsrapport for fritidsbolig**  
**Trysilknuts fjellsenter 45**  
**2430 Jordet**

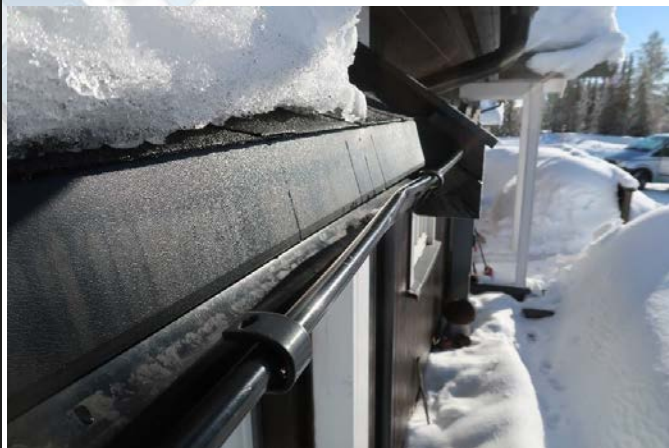
### 4.3 Renner, nedløp og beslag

TG2 settes på bakgrunn av deformasjoner på takrenne over inntilbygget bod.

Bilde viser deformasjon av takrenne over inntilbygget bod.

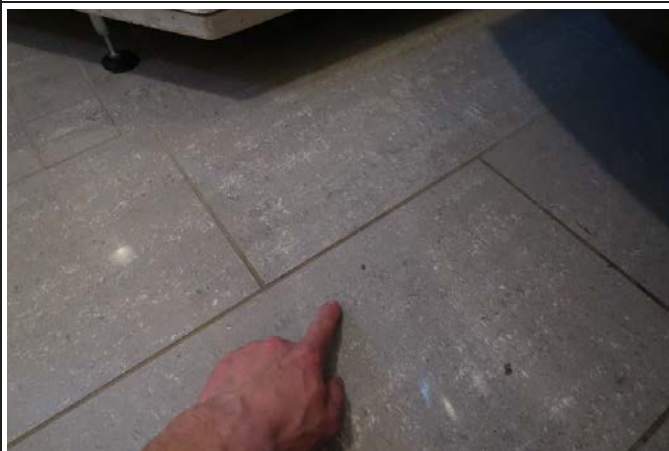
### 10.1.2 Bad Overflate gulv

**Merknader:** På befaringsdagen ble det påvist enkelte fliser med bom/ hulrom under seg, det kunne ikke påvises sprekker i fugemasse eller helt løse fliser.

Påvist lokalt fall rundt sluk under dusjkabinett, men ikke nok til å tilfredsstillende forskriftskravet på oppføringstidspunktet. Gulvet utenfor dusjsonen er tilnærmet flatt og vil ikke nødvendigvis lede eventuelt lekkasjevann fra toalett, vaskemaskin eller vask til sluk.

TG2 settes på bakgrunn av påviste fliser med bom/ hulrom, samt usikkerhet rundt membranløsning ved dørterskel og ikke tilfredsstillende fall på gulv.

Bilde viser eksempel på flis med bom/ hulrom under seg.

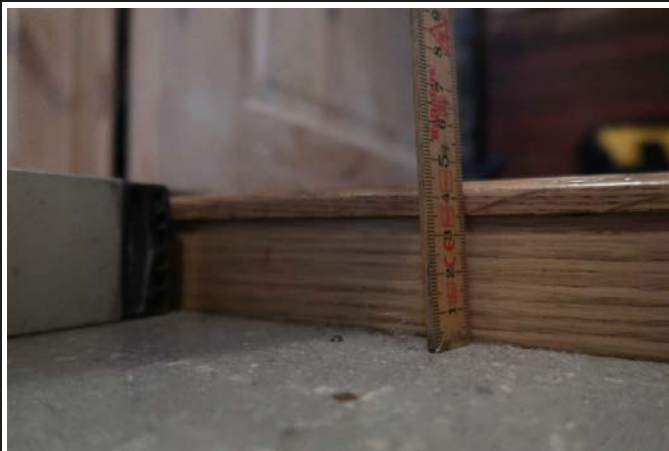
### 10.1.2 Bad Overflate gulv

TG2 settes på bakgrunn av påviste fliser med bom/ hulrom, samt usikkerhet rundt membranløsning ved dørterskel og ikke tilfredsstillende fall på gulv

Bilde viser hvor det er usikkerhet om membran er trukket opp bak eikelist, og opp til dørterskel.

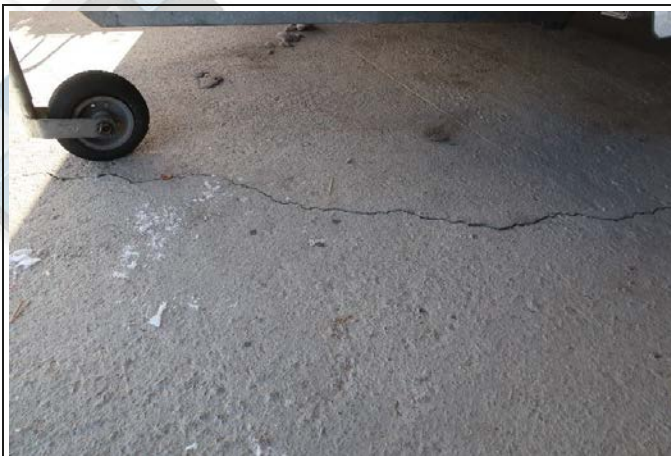
#### 14.1 Garasje – uthus

Betonggulvet og ringmuren i garasjen har sprekker. Hjemmelshaver opplyser at sprekke i gulv og ringmur er fra byggeår, og har ikke utviklet seg ytterligere.

TG2 settes på bakgrunn av sprekker i betonggulv og ringmur, samt frostskader på nedløp.

Bilde viser sprekk i garasjegelvet.

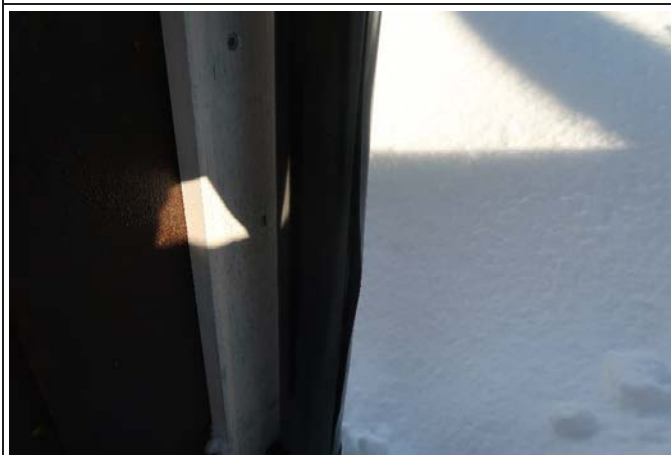
#### 14.1 Garasje – uthus

Nedløpsrør har skader etter frostspreng.

TG2 settes på bakgrunn av sprekker i betonggulv og ringmur, samt frostskader på nedløp.

Bilde viser forstsprengt nedløp på garasje.

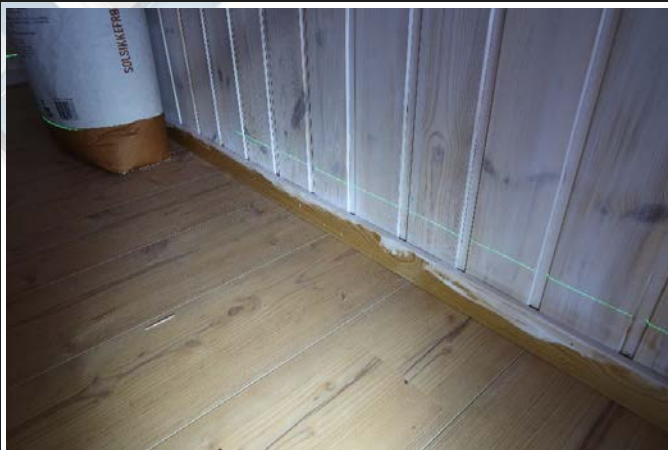
Eksempel på noe manglende overflatebehandling.

Bilde er tatt på soverom mot nordvest

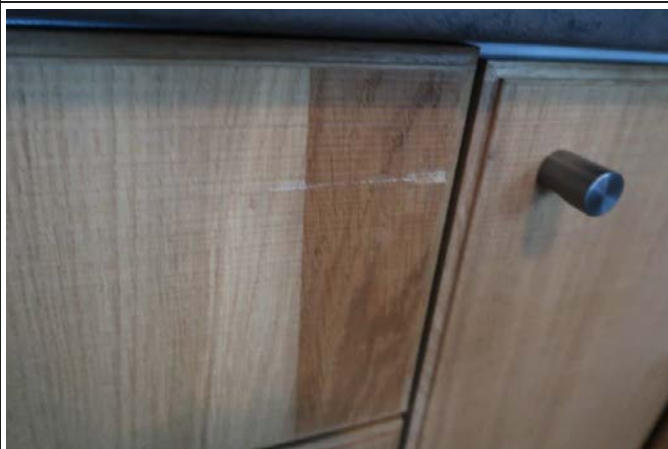
Eksempel på bruksmerke på kjøkkeninnredning.

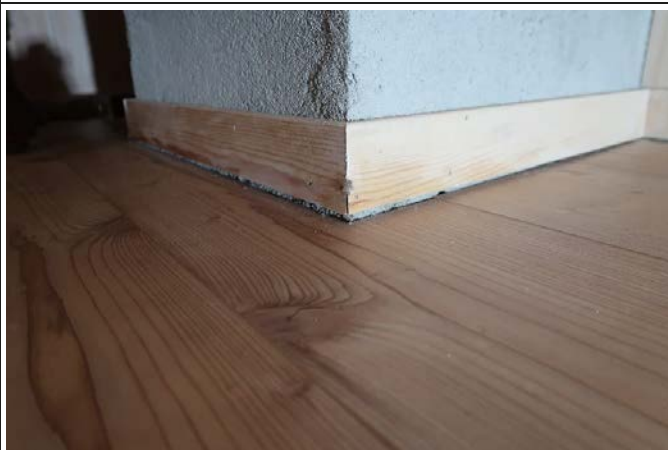
Mellomrom mellom gulvlist og gulv i gang/trapperom i 2. etasje.

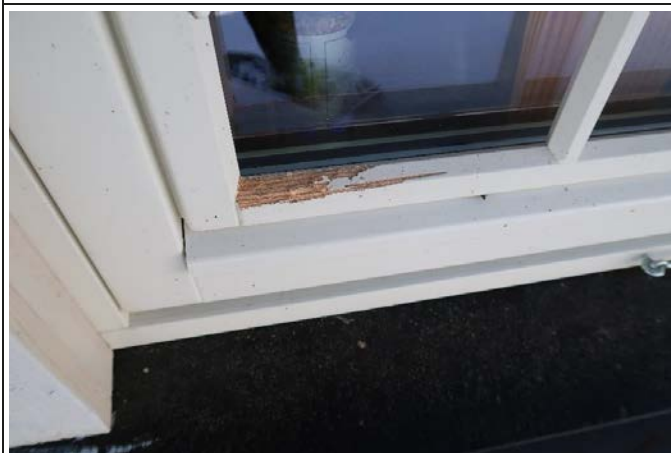
Vindu på kjøkken har mindre utvendige skader.

Mindre lokal utvendig skade på kjøkkenvindu.

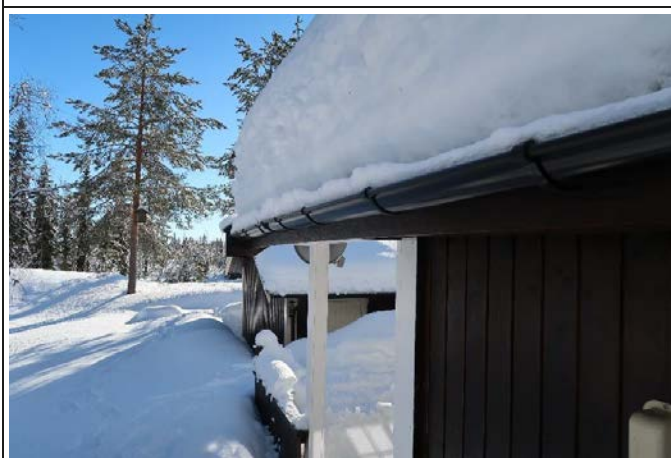
Bilde viser søyle med mindre justeringsbehov.  
Takrenne har motfall mot vindskie.
