# Tilstandsrapport

Boligbygg med flere boenheter
-

Grønlivegen 20 C, 3922 PORSGRUNN
-

Rapportdato: 26.04.2024

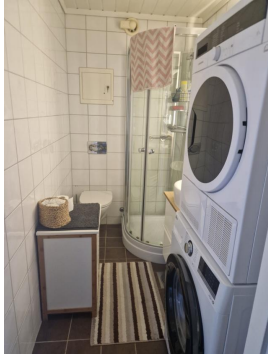
### TG 1 Overflater vegger og himling

Bad har etablert fliser på vegg flater. Malt himling. Elastikk fuge i overgang vegg og gulvflater.

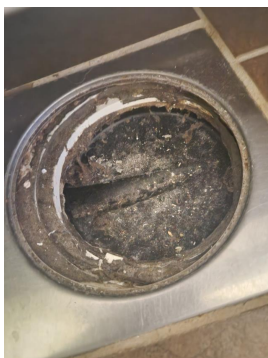
### TG 1 Sanitærutstyr og innredning

Det er etablert innredning med heldekkende servant med ett hånds batteri, vegg montert toalett, opplegg til vaskemaskin og dusjkabinett.
