Salemsveien 7, 4640 SØGNE

**Del av tomannsbolig| egen hage
og garasje| sentralt, kort vei til
Tangvall sentrum**

Befaringsdato: 10.03.2025

Rapportdato: 11.03.2025

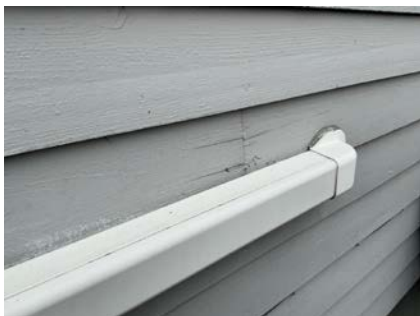
Det er noe påbegynnende råte rundt baderomsvifte. Ellers mer normal alder og værslitasje som oppsprekking i skjøter mm.

Stedvis oppsprekking.

Normalt oppsyn, vedlikehold og utskiftninger.

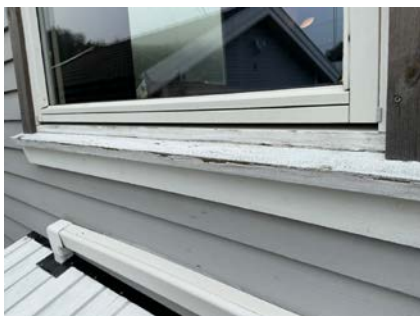
Stedvis malingflass.

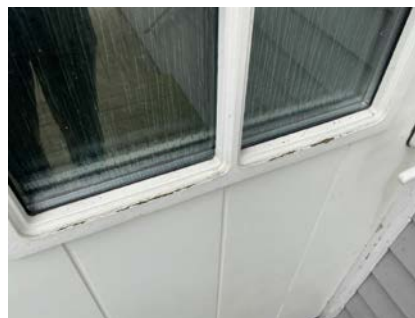
Noe påbegynnende fuktsvelling på inngangsdør utv side.

Oppsyn.

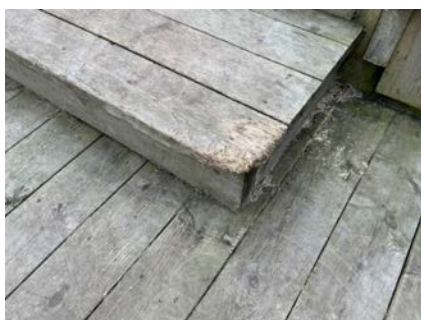
TG 2 Balkonger, terrasser og rom under balkonger

Balkong/terrasse med dekke av terrassebord.

Bytte noen bord her og der om ønskelig.

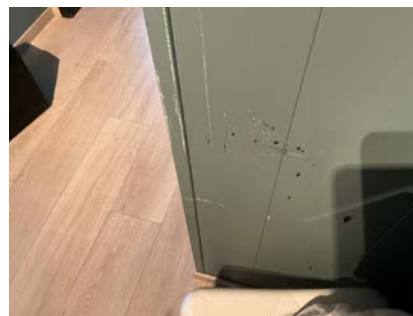
TG 2 Etasjeskille/gulv mot grunn

Etasjeskille i betong mot kjeller, trolig tre mot 2 etasje.

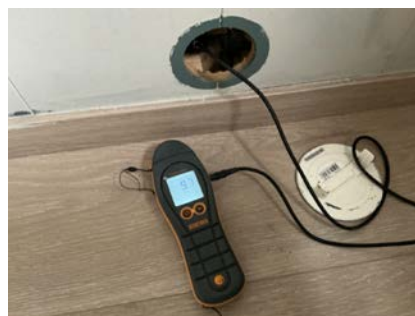
TO 0 Tilliggende konstruksjoner våtrom

Hulltaking utført i tilstøtende rom, ikke tegn til avvik. Utført fra soverom mot dusj.

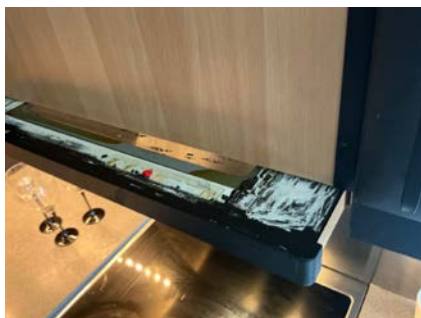
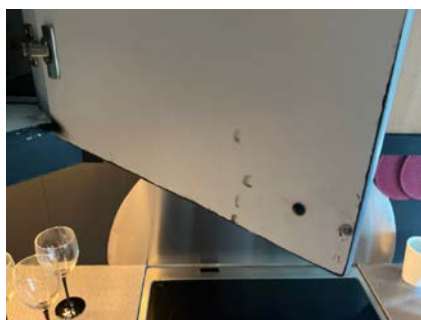
Malt innredning, noe ufagmessig. Ikke malt innside, og kosmetiske avvik.

Ufagmessig maling.

Fungerer med avviket.

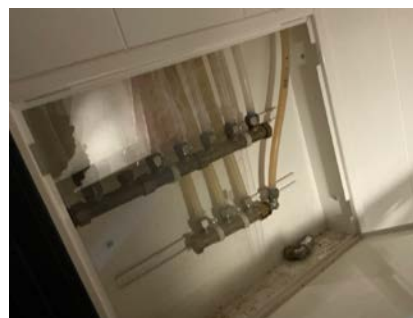
⚠ TG 1 Avløpsrør

Avløpsrør av plast og noe støpejern. Normal levetid for avløpsrør av plast er 25 - 75 år.

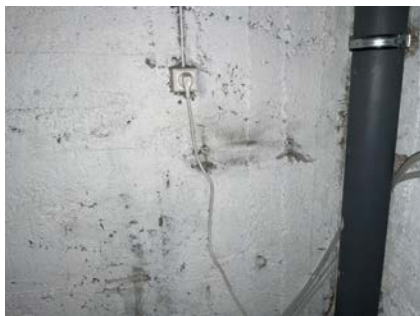
📍 TG 2 Elektrisk anlegg

Dette er en forenklet kontroll begrenset til de spørsmål og undersøkelser som forskrift til avhendingslova (tryggere bolighandel) § 2-18 inneholder. Dette kan ikke sammenlignes med en kontroll utført av offentlig myndighet (Det lokale eltilsyn) eller registrert elektrovirksomhet, og en bygningsakkyndig har verken kompetanse eller lov til å foreta en slik kontroll.

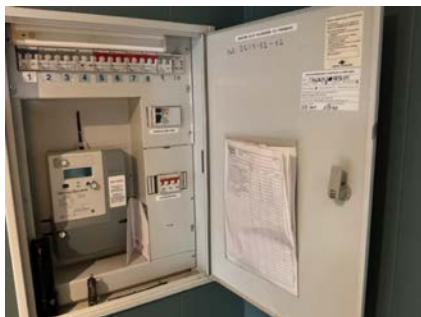
Det gis en tg2 fordi det mangler dokumentasjon/historikk i skap. Det er ikke avdekket noen åpenbare tegn til avvik eller feil, men gis generelt tg2 ved slikt avvik.

Det anbefales på eldre anlegg å kontakte egen takstmann som er fagkyndig og kan lage egen rapport på el. anlegget.

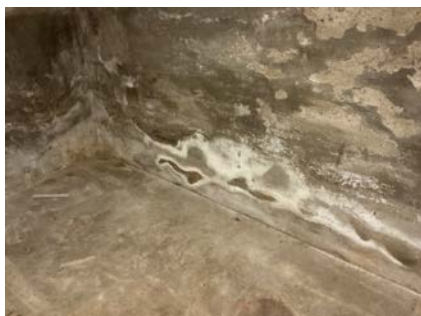
TG 2 Grunnmur og fundamenter

Murt grunnmur.

- Lokal utbedring må utføres.

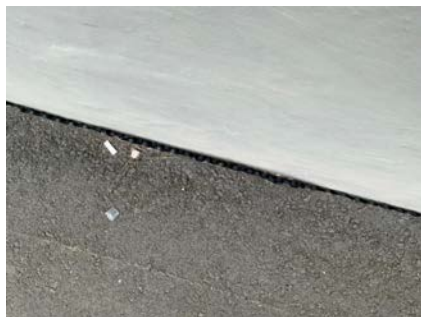
- Grunnmuren har sprekkdannelser.

Stedvis mindre riss.
