**Salgsobjekt:** Fritidseiendom  
**Eierform:** Eiet  
**Byggeår:** 2018  
**BRA-i/BRA Total** 121/129 kvm  
**Tomtstr.:** 1841.7 m<sup>2</sup>  
**Soverom:** 3  
**Gnr./bnr.** Gnr. 151, bnr. 149  
**Oppdragsnr.:** 1201250017

# Stilfull hytte åpent og solrikt beliggende med vid og vakker utsikt, 1040 moh. Alle fasiliteter -

# Om Haralie 19

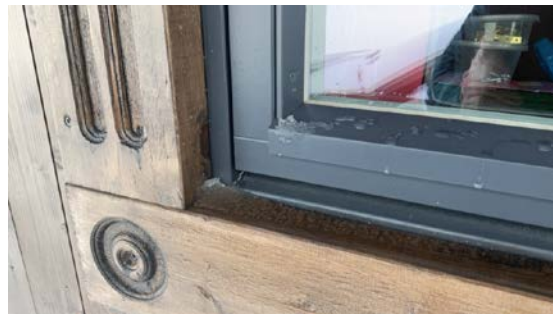
- Det er påvist andre avvik:

Manglende vannbrettbeslag.

- Det må foretas tiltak for å lukke avviket.

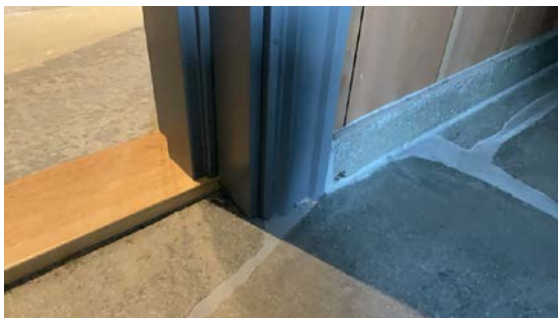
- Det er påvist andre avvik:

Sokkelskifer er påført trepanel av organisk materiale. Ikke synlig overgang, men fra rørovergang under servant var det ikke synlig membranoppbrett ei heller fra dørterskler. Anbefaler nærmere undersøkelse og tiltak.

- Det må foretas tiltak for å lukke avviket.

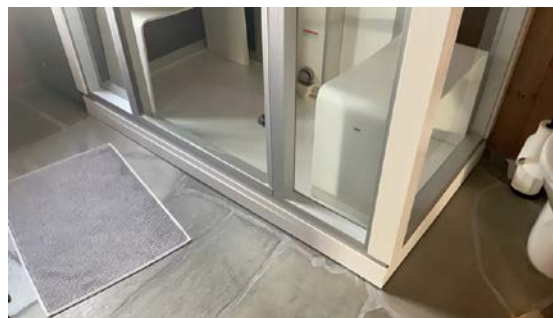
Begrenset inspeksjon av sluk

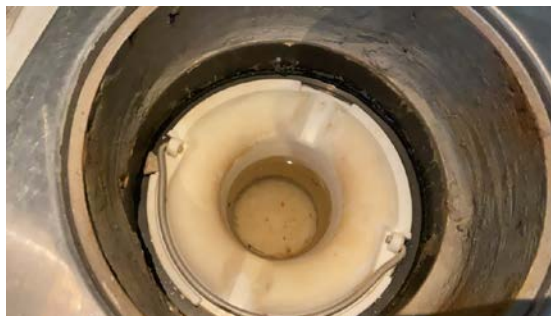
Slukmansjett er registrert i sluk korrekt under klemring

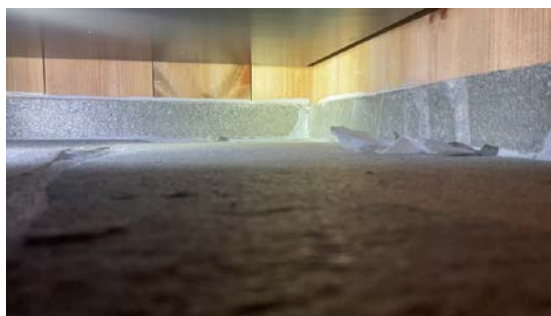
Det er registrert sokkelskifer opp langs vegg, trolig er disse påmontert trepanel/organisk materiale som ikke er egnet, synlig sprekkdannelse i fuge og trolig dette er årsak til bevegelse i overgang. Fra dørsokkler og overgang vegg er det ikke konstantert bruk av tettesjikt korrekt opp langs overgang, sokkelskifer på vegg har ikke synlig tilstrekkelig høyde der tettesjikt ikke er synlig ved rørgjennomføringer ellers lukked overgang med ikke mulig inspeksjon uten inngrep i konstruksjonen. anbefaler nærmere undersøkelse og tiltak vurderes.

Sprekkdannelse i overgang gulv/vegg i hjørne ved servant og klosett

- Det må foretas tiltak for å lukke avviket.

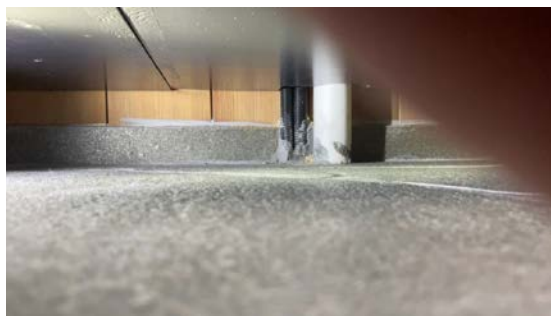
Ikke tilstrekkelig oppbrett av tettesjikt opp langs vegg, manglende bruk av slukmansjetter i overgang og sokkel montert på organisk materiale

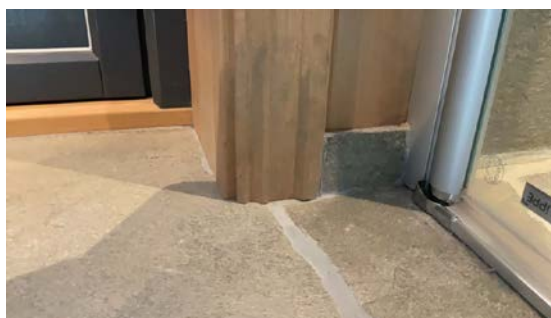
Nanglende synlig oppbrett ved terskel, lister er ført ned på våtsone

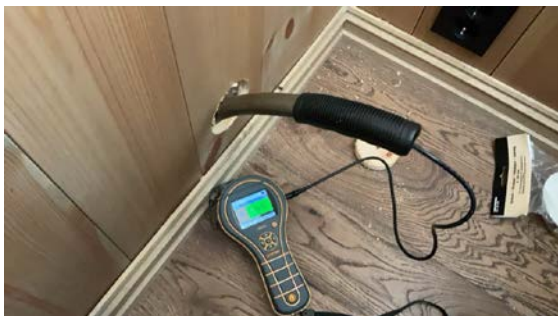
Hulltaking er foretatt uten å påvise unormale forhold. Hulltaking er foretatt ved/i soverom.

Hulltaking er foretatt fra vegg i soverom mot dusj, ved fuktmåletaking var det ikke fuktutslag i bunnkonstruksjoner i vegg

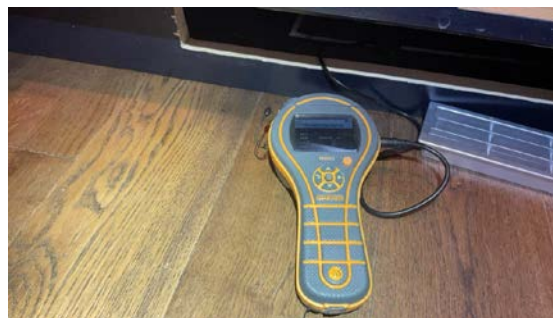
Ved fuktmåletaking av gulv under kjøkkenvask var det ikke fuktutslag
