# Stilfull hytte åpent og solrikt beliggende med vid og vakker utsikt, 1040 moh. Alle fasiliteter -

| Tilstandsrapport ..... | 46 |

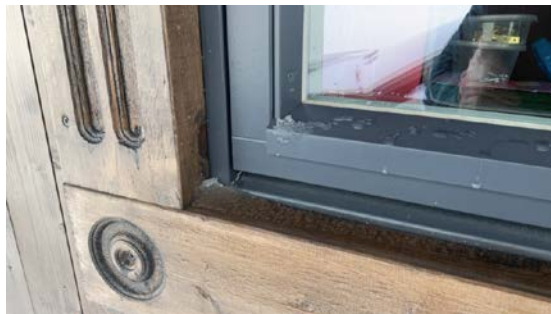
- Det er påvist andre avvik:
- Manglende vannbrettbeslag på enkelte vinduer.

Manglende vannbrettbeslag.

- Det må foretas tiltak for å lukke avviket.

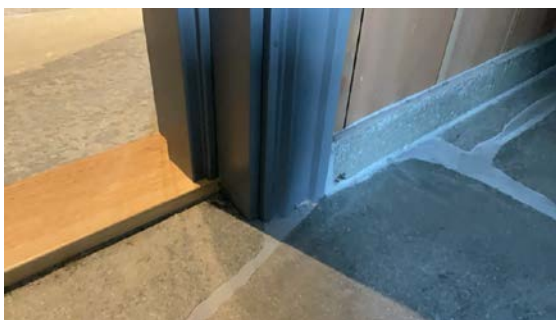
Sokkelskifer er påført trepanel av organisk materiale. Ikke synlig overgang, men fra rørovergang under servant var det ikke synlig membranoppbrett ei heller fra dørterskler. Anbefaler nærmere undersøkelse og tiltak.

- Det må foretas tiltak for å lukke avviket.

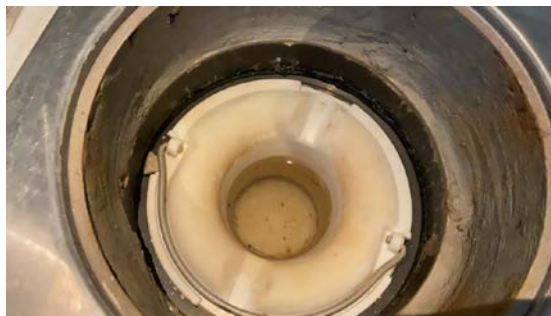
Slukmansjett er registrert i sluk korrekt under klemring

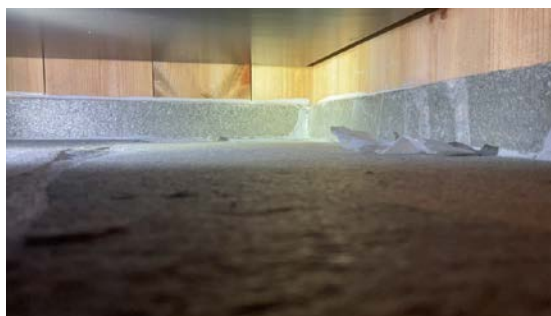
Det er registrert sokkelskifer opp langs vegg, trolig er disse påmontert trepanel/organisk materiale som ikke er egnet, synlig sprekkdannelse i fuge og trolig dette er årsak til bevegelse i overgang. Fra dørsokkler og overgang vegg er det ikke konstantert bruk av tettesjikt korrekt opp langs overgang, sokkelskifer på vegg har ikke synlig tilstrekkelig høyde der tettesjikt ikke er synlig ved rørgjennomføringer ellers lukket overgang med ikke mulig inspeksjon uten inngrep i konstruksjonen. Anbefaler nærmere undersøkelse og tiltak vurderes.

Sprekkdannelse i overgang gulv/vegg i hjørne ved servant og klosett

- Det må foretas tiltak for å lukke avviket.

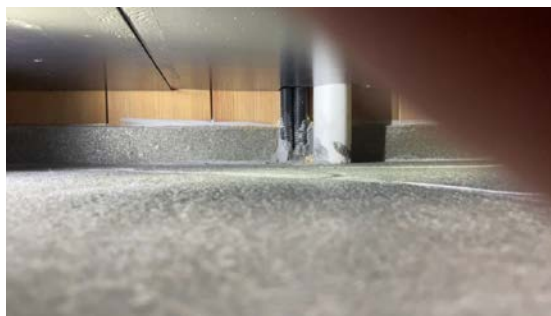
- Det er mulighet for at det kan forekomme vannlekkasje på våtrommet hvor vann ikke vil gå til sluk.
- Det er påvist avvik i fallforhold til sluk i forhold til krav i forskrift på byggetidspunktet.
- Det er påvist avvik i krav til høydeforskjell/fall-løsning på våtrommet.

Ikke tilstrekkelig oppbrett av tettesjikt opp langs vegg, manglende bruk av slukmansjetter i overgang og sokkel montert på organisk materiale

- Våtrommet fungerer med dette avviket.
- Det bør etableres avrenning inn til sluk for hele våtrommet.
- Andre tiltak:

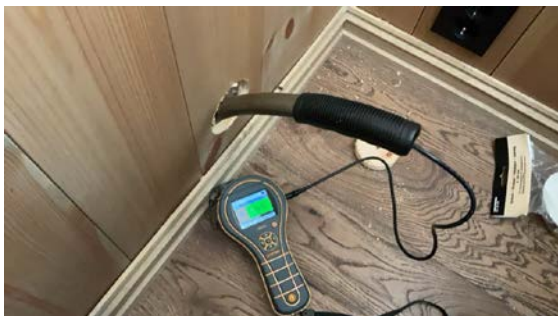
Hulltaking er foretatt uten å påvise unormale forhold. Hulltaking er foretatt ved/i soverom.

Hulltaking er foretatt fra vegg i soverom mot dusj, ved fuktmåletaking var det ikke fuktutslag i bunnkonstruksjoner i vegg

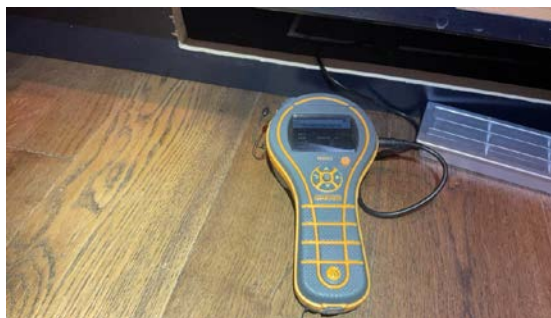
Ved fuktmåletaking av gulv under kjøkkenvask var det ikke fuktutslag  
1.ETASJE > STUE/KJØKKEN/SPISESTUE
