# Stilfull hytte åpent og solrikt beliggende med vid og vakker utsikt, 1040 moh. Alle fasiliteter -

| Tilstandsrapport ..... | 47 |

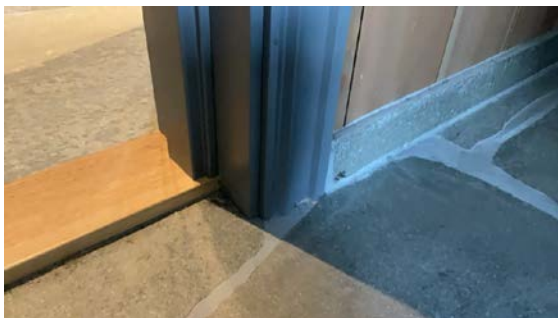
- Det er påvist andre avvik:

Sokkelskifer er påført trepanel av organisk materiale. Ikke synlig overgang, men fra rørovergang under servant var det ikke synlig membranoppbrett ei heller fra dørterskler. Anbefaler nærmere undersøkelse og tiltak.

- Det må foretas tiltak for å lukke avviket.
