# Hytte med sjøutsikt og tinglyst bruksrett til strandlinje og båtfeste.

## Smørviktangen 8

Fritidsbolig  
Smørviktangen 8  
3967 Rakkestad

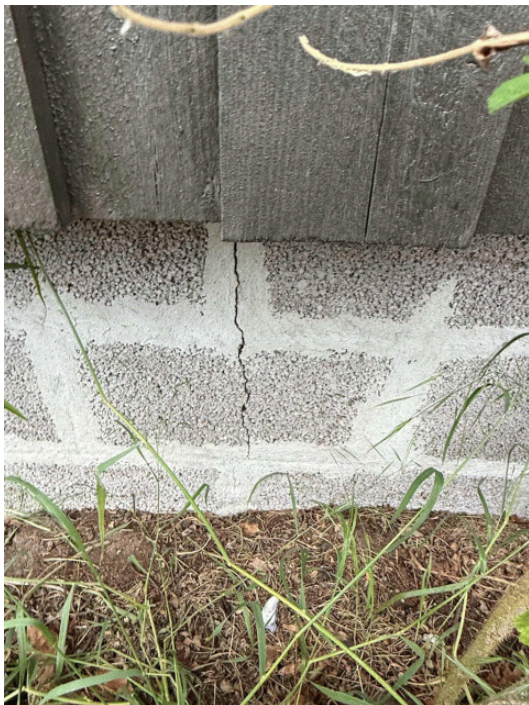
Grunnmuren er oppført med støpt stein og lettklinkerblokker. Ved befaring ble det registrert en sprekk i grunnmuren. En slik sprekk kan over tid medføre økt fuktinntrengning og svekkelse av konstruksjonens stabilitet dersom den utvikler seg. Det anbefales at forholdet vurderes nærmere av fagkyndig for å avklare årsak, omfang og behov for utbedring, samt for å forhindre eventuelle følgeskader. Det ble også observert salt- og kalkutslag i lettklinkerblokkene, noe som antas å skyldes kapillæroppslag fra grunnen.

TG2 vurderes grunnet sprekk i grunnmur, samt salt- og kalkutslag i grunnmuren.

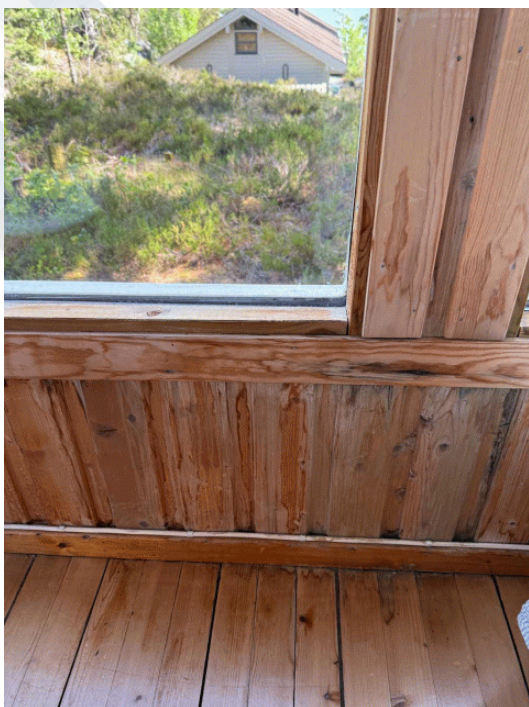
Vinduene ble visuelt undersøkt og kontrollert ved stikkprøver. Vinduene fremstår i variert stand hvor nyere vinduer fremstår i normalt god stand og eldre vinduer fremstår med forventet bruksslitasje hvor det bør påregnes utskiftninger. Det ble avdekket fuktskjolder på undersiden av stuevinduer. Det ble foretatt fuktmåling uten nevneverdige fuktverdier. Det ble også avdekket soppdannelser rundt yterside av soveromsvinduer. Det bemerkes at vinduer er en bygningsdel som har en naturlig slitasje over tid med en forventet levetid, der eldre vinduer slipper ut mer varme enn nye vinduer. Det ble ikke observert punkterte glass på befaringen, men dette kan ikke utelukkes. For å avdekke punktert glass kreves rett lys og temperatur.

TG2 vurderes grunnet eldste vinduer har passert forventet levetid, fuktskjolder på undersiden av stuevinduer, soppdannelse på soveromsvinduer og ytterdør av teak, samt slitasje på ytterdør ved kjøkkenet.

**Merknader:** Forventet levetid på vinduer og ytterdører med glass er 40 år.

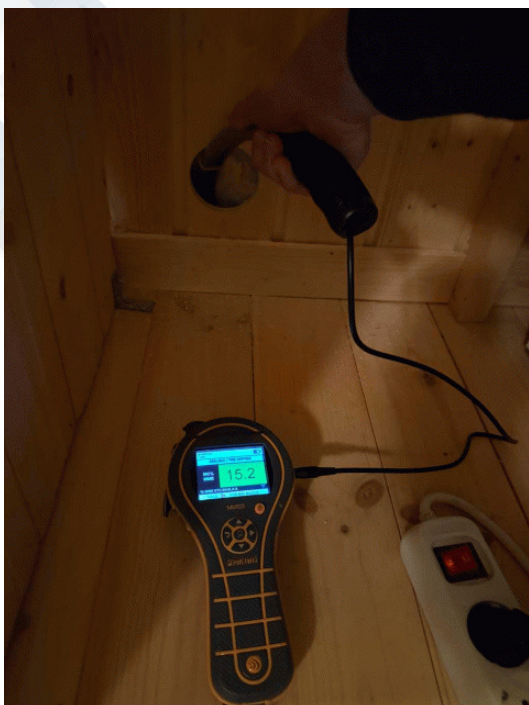
Det ble foretatt hulltaking og fuktmåling i tilstøtende vegg for våtsone, hvor det ble avdekket fuktverdier i øvre sjiktet av hva som er akseptable fuktverdier (15-16 vekt% i trefuktighet). Punktet må ses i sammenheng med punkt 10.1.

TG2 vurderes grunnet fuktverdier i øvre sjiktet av hva som er akseptable fuktverdier.

**Merknader:** Forventet levetid på membran er 20 år.

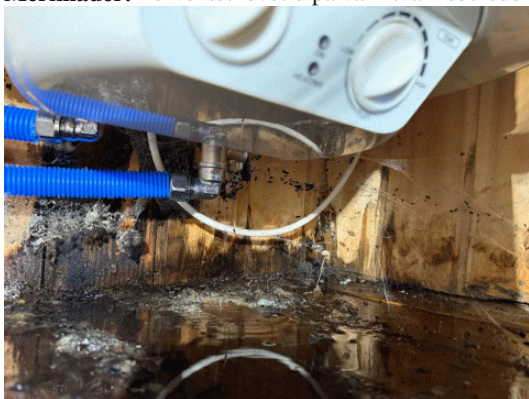
Varmtvannsbereder er fra ukjent.  
 Det er påvist avdrypp og fuktskjolder ved bereder.  
 Berederens plassering er tilfredsstillende.  
 Berederen er ikke lekkasjesikret.

Varmtvannsbereder på ca. 150 liter, plassert i rom under fritidsbolig, men mangler lekkasjesikring.

Berederen fremstår i normalt god stand. Det ble avdekket aktiv lekkasje som må påregnes utbedringer. Viktig å merke seg at varmtvannsbereder er en bygningsdel som har en naturlig slitasje over tid med en forventet levetid.

TG3 vurderes grunnet aktiv lekkasje fra varmtvannsbereder.

**Merknader:** Forventet levetid på varmtvannsbereder er 20 år.
