Nilsebakken 8, 1619 FREDRIKSTAD

**Selveierleilighet i horisontaldelt  
tomannsbolig – Takterrasse –  
Nærhet til både by og natur**

# Tilstandsrapport

## HALVPART AV TOMANNSBOLIG

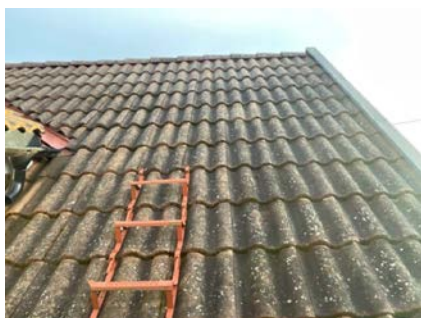
- Utvendig > Taktekking. Taket er tekket med betong takstein fra 2009. Det er avvik: Det er mosevekst på tekking.
- Utvendig > Nedløp og beslag. Takrenner og nedløp av plastbelagt stål. Det mangler snøfangere på hele eller deler av taket, men det var ikke krav om dette på byggemeldingstidspunktet. • Mer enn halvparten av forventet brukstid er passert på renner/nedløp/beslag.

- Tiltak:  
Takstein bør rengjøres.
