**Salgsobjekt:** Andelsleilighet  
**Eierform:** Andel  
**Byggeår:** 1957  
**BRA-i/BRA Total** 66/73 kvm  
**Tomtstr.:** 44239 kvm  
**Soverom:** 3  
**Antall rom:** 3  
**Gnr./bnr.** Gnr. 123, bnr. 607  
**Andelsnr.:** 5  
**Oppdragsnr.:** 1002260026

# Ditt nye hjem?

| Tilstandsrapport ..... | 46 |

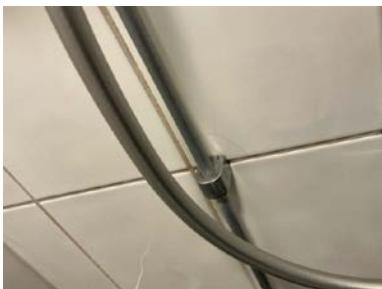
- Riss er observert i flisefuger.

Dette kan skyldes flere årsaker, for eksempel bevegelser i underlaget, normal slitasje, temperaturendringer eller fuktrelaterte skader.

- Det er registrert sprekker i enkelte fliser.

Sprekker er normalt kosmetiske, men kan indikere bevegelser i underlaget. Om årsaken skyldes fukt eller bygningsbevegelser, er usikker. Overvåk overflaten for nye sprekker eller endringer.

- Konstruksjonen har passert halvparten av forventet levetid og har bruksslitasje.

Alder og bruksslitasje kan øke behov for vedlikehold og tiltak.

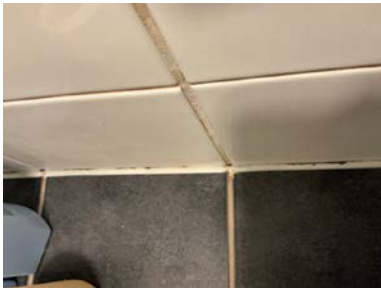
### TG 2 Overflater Gulv

- Det er registrert svertesopp på fuger.  
Soppen bør fjernes ved grundig vask eller utskifting av fugemasse avhengig av hvor dypt den sitter.
- Høydeforskjell mellom topp slukrist og overkant gulv ved døren er lavere enn 25 mm. Dette gjør at nærliggende konstruksjoner er mer utsatt for vannskade, hvis en lekkasje skulle oppstått.
- Konstruksjonen har passert halvparten av forventet levetid og har bruksslitasje.  
Alder og bruksslitasje kan øke behov for vedlikehold og tiltak.

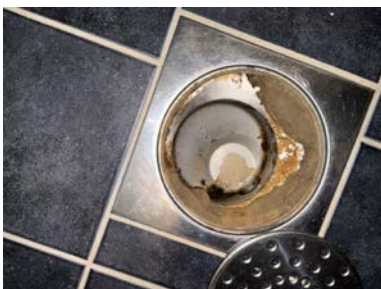
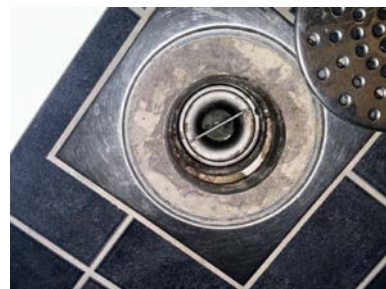
### **TG 2** Sluk, membran og tettesjikt

- Det er avvik:
  - Membranen har passert halvparten av forventet levetid.  
Når membranen eldes, svekkes den gradvis og kan utvikle mindre utettheter som slipper fukt ned i konstruksjonen. Hvor raskt dette skjer avhenger av kvalitet, utførelse og bruk, og regelmessig tilsyn er viktig. En full oppgradering med nytt tettesjikt må påregnes på sikt, selv om det er vanskelig å si nøyaktig når.
  - Membranens utførelse og tilstand lar seg ikke verifisere ved visuell kontroll, og det foreligger ingen dokumentasjon på utførelsen; dette innebærer en økt usikkerhet knyttet til fuktsikkerheten i konstruksjonen og risiko for skjulte fuktskader.
