Utsikten 29, 4353 KLEPP STASJON

**Selveier enderekkehus**  
**2 soverom - Stor terrasse - Carport**  
**Barnevennlig**

# Tilstandsrapport

## REKKEHUS

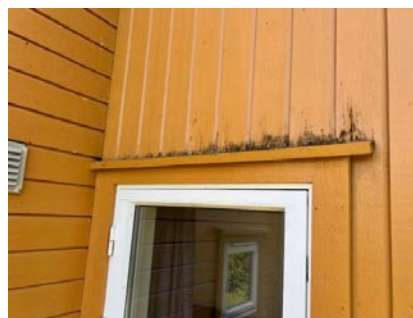
- Det er påvist betydelige råteskader i bordkledningen.

Fasade mot hage har store råteskader.

Råteskader i bordkledningen vil fortsette å utvikle seg både i tilliggende bordkledning og til bakenforliggende veggkonstruksjon, dersom en ikke foretar tiltak.

Råteskader i kledning

**Kostnadsestimat: 50 000 - 100 000**

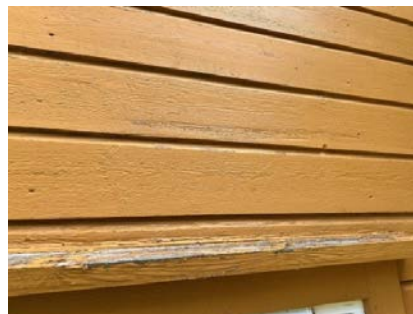
Råteskader i kledning

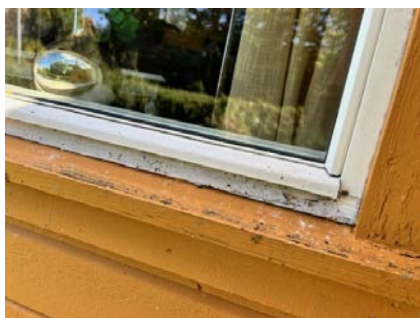
Vinduer i fasade mot hage/terrasse har symptomer på råteskader i nedre del av vinduer.

- Det er påvist vinduer med fukt/råteskader.

Råteskader i vinduer i fasade mot hage.

- Vinduer med råteskader må erstattes med nye.

**Kostnadsestimat: 50 000 - 100 000**

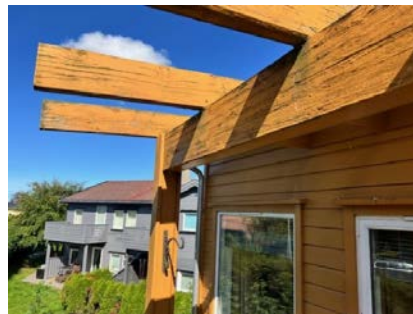
- Det er påvist fukt-/råteskader i konstruksjonen.

Råteskade i pergola.

- Gjennomføre ytterligere undersøkelser og foreta utbedring av skade.

**Kostnadsestimat: 10 000 - 50 000**
