# SJARMALARM! Kul 2-roms med hyggelig balkong

Velkommen til Dalehaugen 8!

Befaringsdato: 11.03.2026

# Tilstandsrapport

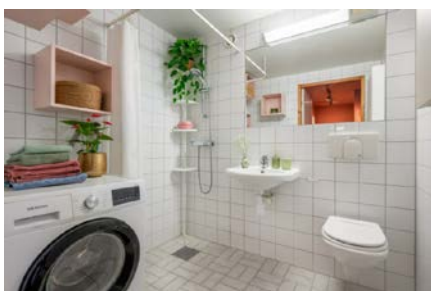
Veggfliser fra byggeperioden med bruksslitasje, samt sprekkdannelser på to fliser plassert på nedre flisrekke ved dusjhjørnet. Enkelte veggfliser med farge- og nyanseforskjell. Det ble registrert enkelte dype og utette fuger.

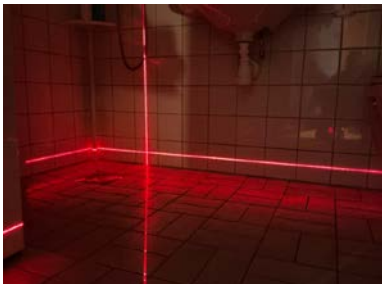
Gulvfliser fra byggeperioden med bruksslitasje, enkelte sår og med bom (hulrom under flisene) på enkelte av gulvflisene. Det ble registrert enkelte dype og utette fuger. Badetromsgulvet er hevet i forhold til resten av boligen, og det foreligger risiko for at vann ved lekkasje kan renne ut av rommet.

- Til tross for avviket i fall/høydeforskjell til sluk, vil gulvet fortsatt kunne lede vann mot sluket, men med redusert effektivitet. Dette kan potensielt øke risikoen for vannansamling i enkelte områder av badet.

Fall på baderomsgulv er kontrollert med krysslaser.

For å få tilstandsgrad 0 eller 1 må badetromsgulvet utbedres. Det bemerkes at utbedring av bom som et enkeltstående tiltak sjelden vil være økonomisk rasjonelt, da det ofte krever omfattende inngrep i konstruksjonen. Tiltaket vurderes derfor som begrenset til vedlikehold ved behov, og ikke som en anbefalt helhetlig utbedring. Bom kan føre til redusert vedheft, sprekkdannelser og at flisene løsner over tid, særlig ved punktbelastning. Lokal utskifting av fuger må påregnes.

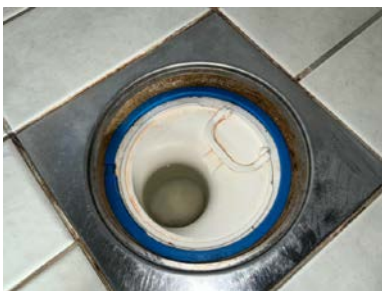
- Det er viktig å merke seg at levetiden til en membran varierer basert på kvalitet, installasjon og bruk. Eldre membraner kan bli sprø og sprekke opp, noe som fører til at de mister sin vanntettende funksjon. Dette kan resultere i vannlekkasjer gjennom vegger og gulv og fuktskader.

Kontroll av sluk.

Overvåk tilstanden jevnlig. For å få tilstandsgrad 0 eller 1 må tettesjiktet skiftes ut, men tidspunktet for når dette er nødvendig er vanskelig å si noe om.

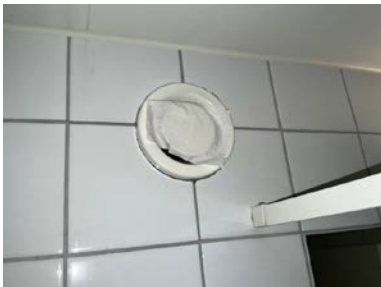
Avtrekk via mekanisk anlegg.

Kontroll avtrekk

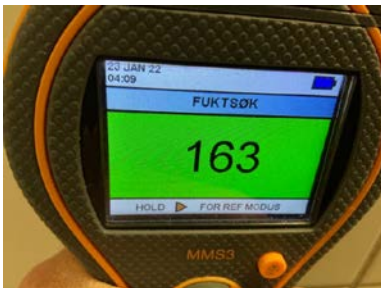
Badet har baderomskabin i betong eller stål og det er ikke praktisk mulig å gjennomføre boring av hull for fuktsøk. En baderomskabin er en forhåndsprodusert del som settes inn i bygget i stedet for at badet bygges på stedet, ofte som et totalt og ferdig bad.

Det ble foretatt stikkprøvekontroll med Protimeter MMS3. Målingene viste ingen utslag utenfor normale verdier. Målingene gir kun en indikasjon og må ikke oppfattes som en garanti for baderommet.

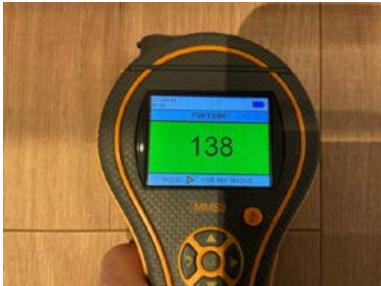
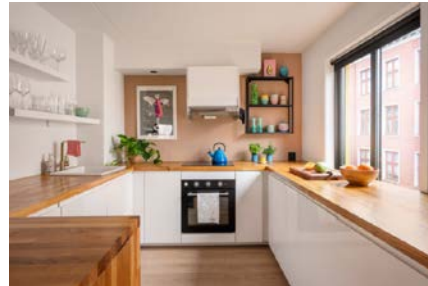
Oppvaskmaskin og kjølfrys ble ikke trukket frem ved befaring, og det er derfor ikke foretatt inspeksjon av tilstanden bak eller under disse enhetene. Ved bruk av fuktindikator ble det ikke påvist unormale verdier i utsatte soner på befaringsdagen.

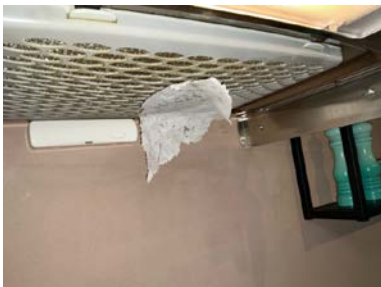
Kontroll av ventilator.

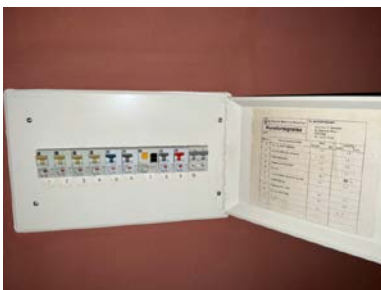
Stikkontakt er ikke godkjent med dagens regler på beredere over 1500 W. Dagens regler krever direkte tilkobling til nettet. Mange elektriske feil er usynlige for det blotte øye. Selv om alt kan se trygt og normalt ut, kan det skjule seg kritiske avvik bak vegger og koblingspunkter. Den eneste pålitelige måten å avdekke slike feil på er gjennom grundige målinger med profesjonelt testutstyr. Slike instrumentbaserte kontroller gir den tryggheten boligeiere og kjøpere trenger. Både for sikkerhet og for å unngå kostbare overraskelser.

Automatsikringer i sikringsskap plassert i entre.
