Taietveien 32, 1940 BJØRKELANGEN

**Attraktiv, påkostet enebolig fra 2011 med nyere bad, 4(5) soverom, dobbelgarasje og solfylte terrasser. Idyllisk nabolag**

Befaringsdato: 20.02.2025

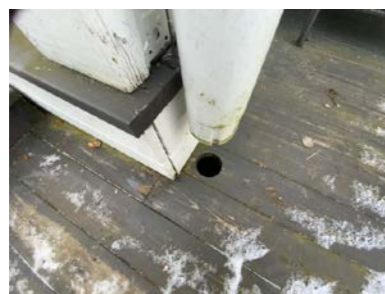
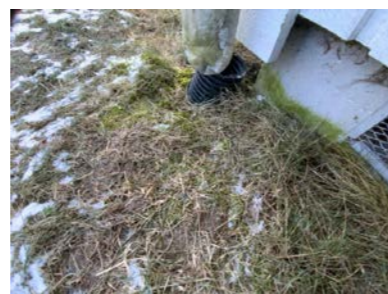
Snøfanger er et viktig grep for å redusere risikoen for snøras fra taket, og skader som følge av dette. Det er viktig at neløp og utkast er i orden for å unngå fuktbelastning på ytre veggkonstruksjoner og fukt fra grunn.

Kostnadsestimat: 10 000 - 50 000

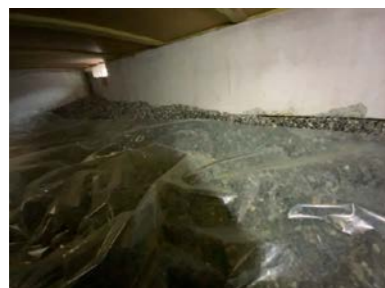
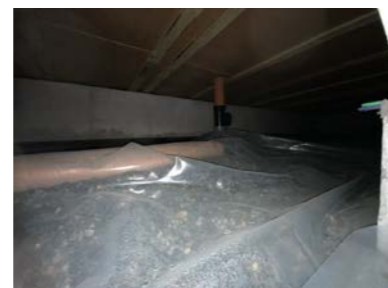
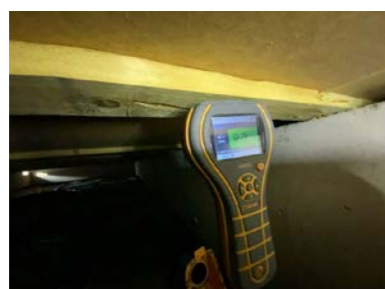
- Det er avvik:

Feste plast med lekter til ringmur for å unngå unødig luftfuktighet og fare for sopp og fuktskade over tid. Etablere stubbloftsplater og lekter der dette mangler for tilfredsstillende tetthet i etasjeskille. Det anbefales jevnlig overvåking av krypkjellere, da disse anses som konstruksjoner med noe høyere skadefrekvens.

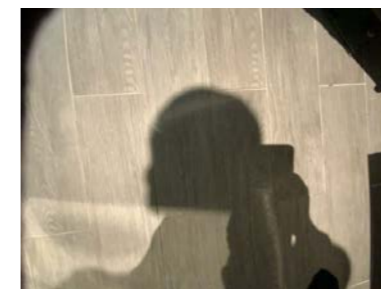
Vurdering av avvik: Det er påvist at noen fliser har bom (hulrom under).

- Gjennomføre ytterligere undersøkelser og foreta utbedring av skade.

Det kan være at fliser er løse og fuger vil løsne. Det må regnes med at fliser må limes på nytt mot undergulv.

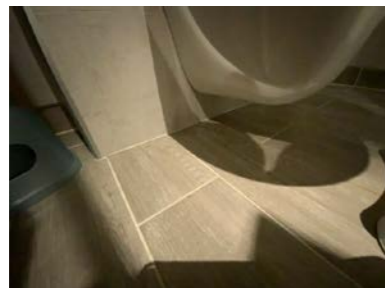
- Det er ikke påvist tilfredsstillende løsning for å synliggjøre lekkasje fra innebygget sisterner.

- Det må gjøres tiltak for å lukke avviket.

Det er ikke etablert løsning for å synliggjøre lekkasje. Det må lages hull i sisternen under toalett hvor vann kan synliggjøres ved en lekkasje. Dette for å hindre at vann samler seg opp inne i sisternen og kan medføres fuktskader videre ned i konstruksjoner

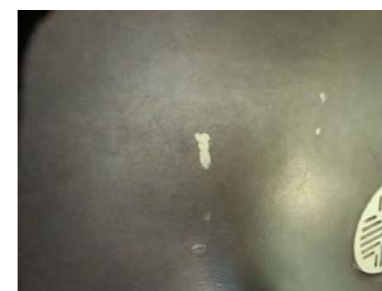
Gulvet har vinylbelegg. Rommet har radiator som varmekilde. Fall mot sluk er målt til 30 mm fra underkant dørterskel. Noe malingsflekker på vinyl som må fjernes.

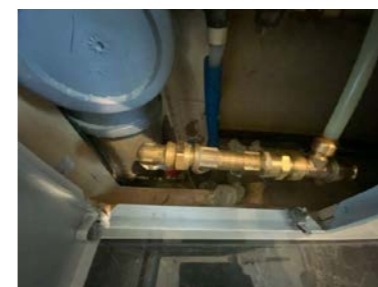
Vurdering av avvik: Det mangler tettemuffer i enden av varerør på rør-i-rør-system.

- Det må monteres tettemuffer i enden av varerørene.

Etablere tettemuffer. Det er etablert vannstopper med fuktføler i området som en godkjent preakseptert løsning.
