Taietveien 32, 1940 BJØRKELANGEN

**Attraktiv, påkostet enebolig fra 2011 med nyere bad, 4(5) soverom, dobbelgarasje og solfylte terrasser. Idyllisk nabolag**

Befaringsdato: 20.02.2025      Rapportdato: 25.02.2025      Oppdragsnr.: 18925-1675      Referansenummer: CJ2147

Autorisert foretak: Nåmo Takst og Rådgivning AS      Vår ref: Stian Marius Berger

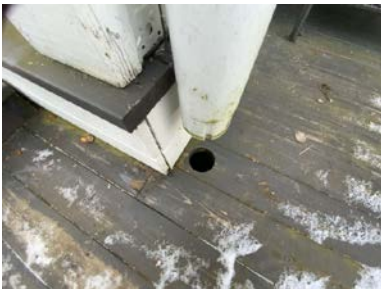
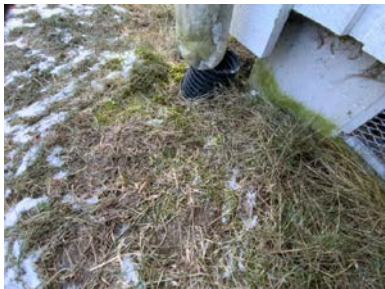
Forhold som har fått TG3:  
store eller alvorlige avvik:  
Utvendig > Nedløp og beslag:  
Det er ikke tilfredsstillende bortledning av vann fra taknedløp ved grunnmur.  
Det mangler snøfangere på hele eller deler av taket, noe som var krav på byggemeldingstidspunktet.  
Det var oppholdsvær på befaringsdagen slik at renner- og nedløpsfunksjon er vanskelig å stadfeste.  
Det gjøres oppmerksom på alder, og det kan derfor ikke utelukkes dårlige skjøter, etc.

Snøfanger er et viktig grep for å redusere risikoen for snøras fra taket, og skader som følge av dette. Det er viktig at neløp og utkast er i orden for å unngå fuktbelastning på ytre veggkonstruksjoner og fukt fra grunn.

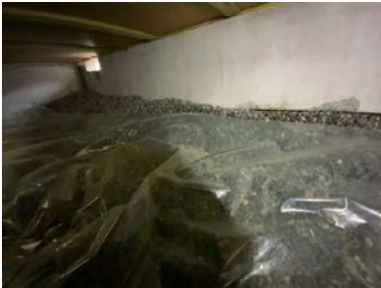
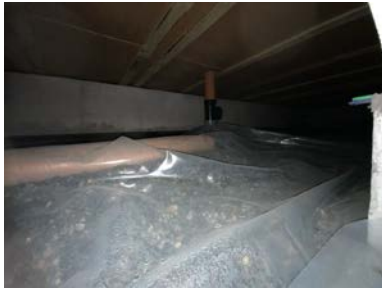
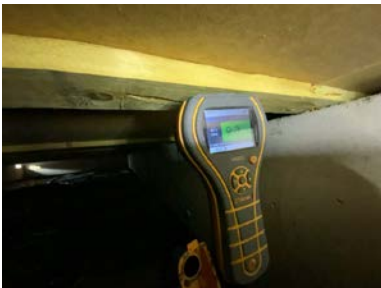
Innvendig > Kryp kjeller:  
Det er avvik: Plast er ikke klemt til ringmur. Noe lekter i skjøter ved stubbloftsplater mangler.

Feste plast med lekter til ringmur for å unngå unødig luftfuktighet og fare for sopp og fuktskade over tid. Etablere stubbloftsplater og lekter der dette mangler for tilfredsstillende tetthet i etasjeskille. Det anbefales jevnlig overvåking av kryp kjellere, da disse anses som konstruksjoner med noe høyere skadefrekvens.

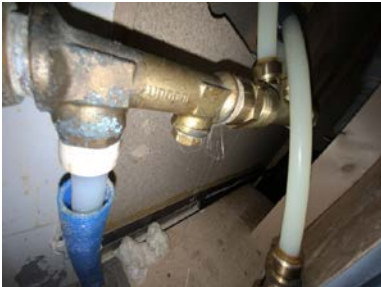
- Det mangler lekkasjesikring fra innebygget sistrene.

Det er ikke etablert lekkasjesikkert bak sistrene med membran eller sistrene med sikkerhtspose.

Det må etableres vannstopper som en pre-akseptert løsning eller så må kasse demonteres og etablere lekkasjesikker løsning inne i kasse. Ved lekkasje på dagens løsning vil det kunne bli større fuktskader inne i vegg og underliggende bjelkelag.

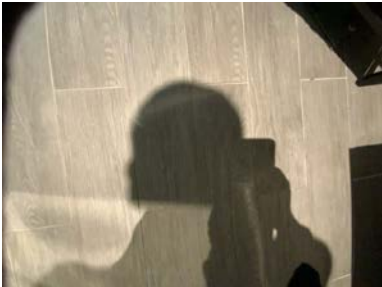
Våtrom > 2. Etasje > Bad > Overflater Gulv:  
Vurdering av avvik: Det er påvist at noen fliser har bom (hulrom under).

- Gjennomføre ytterligere undersøkelser og foreta utbedring av skade.

Det kan være at fliser er løse og fuger vil løsne. Det må regnes med at fliser må limes på nytt mot undergulv.

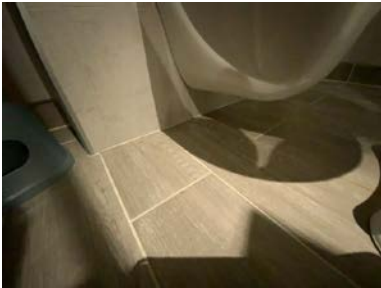
- Det er ikke påvist tilfredsstillende løsning for å synliggjøre lekkasje fra innebygget sisterner.

Det er ikke etablert løsning for å synliggjøre lekkasje. Det må lages hull i sisternen under toalett hvor vann kan synliggjøres ved en lekkasje. Dette for å hindre at vann samler seg opp inne i sisternen og kan medføres fuktskader videre ned i konstruksjoner
