Taietveien 32, 1940 BJØRKELANGEN

**Attraktiv, påkostet enebolig fra 2011 med nyere bad, 4(5) soverom, dobbelgarasje og solfylte terrasser. Idyllisk nabolag**

Befaringsdato: 20.02.2025      Rapportdato: 25.02.2025      Oppdragsnr.: 18925-1675      Referansenummer: CJ2147

Autorisert foretak: Nåmo Takst og Rådgivning AS      Vår ref: Stian Marius Berger

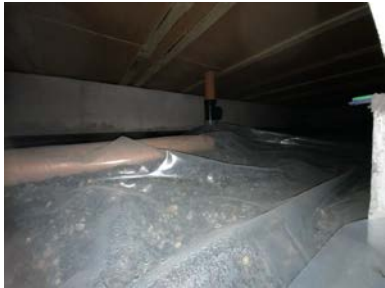
Innvendig > Krypkjeller:  
Det er avvik: Plast er ikke klemt til ringmur. Noe lekter i skjøter ved stubbloftsplater mangler.

Feste plast med lekter til ringmur for å unngå unødig luftfuktighet og fare for sopp og fuktskade over tid. Etablere stubbloftsplater og lekter der dette mangler for tilfredsstillende tetthet i etasjeskille. Det anbefales jevnlig overvåking av kryp kjellere, da disse anses som konstruksjoner med noe høyere skadefrekvens.

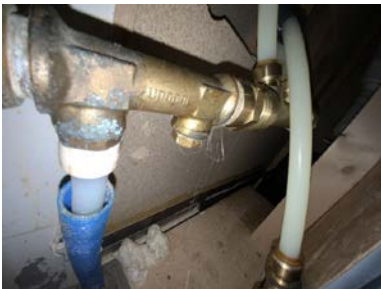
- Det mangler lekkasjesikring fra innebygget sistrene.

Det er ikke etablert lekkasjesikkert bak sistrene med membran eller sistrene med sikkerhtspose.

Det må etableres vannstopper som en pre-akseptert løsning eller så må kasse demonteres og etablere lekkasjesikker løsning inne i kasse. Ved lekkasje på dagens løsning vil det kunne bli større fuktskader inne i vegg og underliggende bjelkelag.

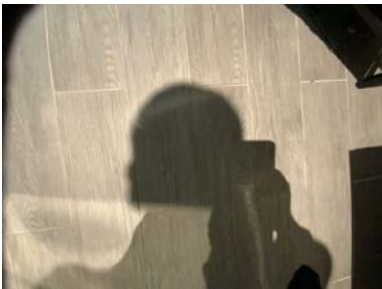
Våtrom > 2. Etasje > Bad > Overflater Gulv:  
Vurdering av avvik: Det er påvist at noen fliser har bom (hulrom under).

- Gjennomføre ytterligere undersøkelser og foreta utbedring av skade.

Det kan være at fliser er løse og fuger vil løsne. Det må regnes med at fliser må limes på nytt mot undergulv.

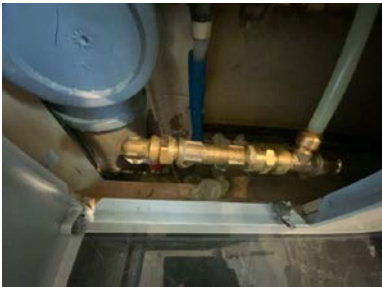
Vurdering av avvik: Det mangler tettemuffer i enden av varerør på rør-i-rør-system.

- Det må monteres tettemuffer i enden av varerørene.

Etablere tettemuffer. Det er etablert vannstopper med fuktføler i området som en godkjent preakseptert løsning.
