Svalestien 23, 1407 VINTERBRO

**Familievennlig enebolig med
vidstrakt utsikt mot marka og
Pollevannet**

Salgsobjekt: Enebolig
Eierform: Eiet
Byggeår: 2008
BRA-i/BRA Total 210/222 kvm
Tomtstr.: 983.2 m²
Soverom: 4
Antall rom: 6
Gnr./bnr. Gnr. 108, bnr. 45
Oppdragsnr.: 1002230246

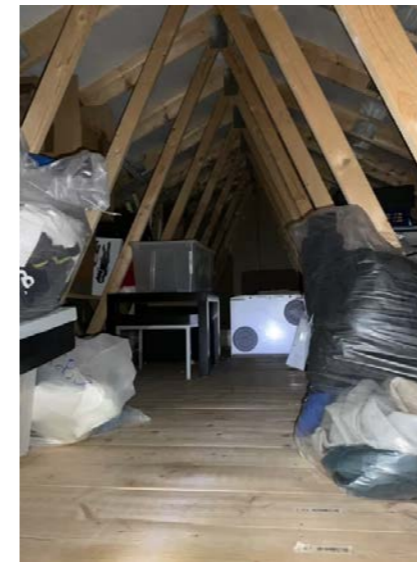
6.8 Loft (konstruksjonsoppbygging)

TG-1

Type loft	Kaldtloft
Loft med adkomst via luke med skyvestige.	
Er det tegn til fukt fra lekkasjer eller kondensering på overflater?	Nei
Er det tegn til sopp/råte eller spor etter skadedyr?	Nei
Er det tegn på utilstrekkelig ventilering av konstruksjonen?	Nei
Er det tegn på utilstrekkelig tetting rundt gjennomføringer i konstruksjonen?	Nei
Oppsummering av loft (konstruksjonsoppbygging)	
Det anbefales å lage bedre gjennomlufting på loftet.	
Det er foretatt en visuell inspeksjon av innvendige himlinger og ingen tegn til aktiv lekkasje eller kondensproblemer blir registrert.

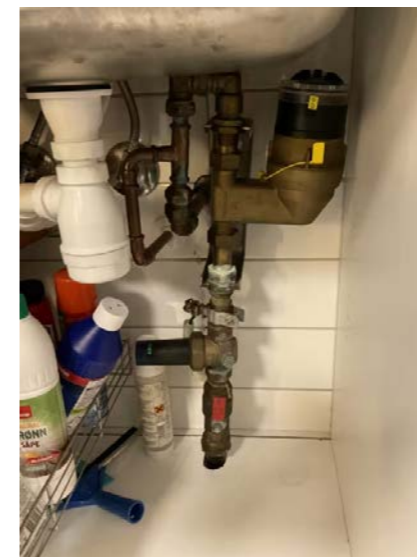
6.19 Vannledninger

Type anlegg	Rør i rør system
Er det utført arbeider på anlegget etter byggeår?	Nei
Er det etablert fordelerskap?	Ja
Er det manglende vannstoppesystem i tilknytning til, eller manglende avrenning til sluk/avløp fra fordelerskap?	Nei
Har vannrør nådd en alder som gir økt risiko for skader eller følgeskader?	Nei
Er det manglende isolering av vannrør hvor det er risiko for frost eller kondens?	Nei
Er det registrert tegn til lekkasjer eller skader på vannrør?	Nei
Er det redusert vanntrykk ved prøving av to tappesteder samtidig?	Nei
Er det manglende tilgjengelighet til stoppekran?	Nei
Er det dårlig funksjon på stoppekran?	Nei

Oppsummering av vannledninger	
Fordelerskap er plassert på bad/vaskerom i underetasjen.	
Det er avløp fra fordelerskapet.	
Stoppekran er plassert på bad/vaskerom.

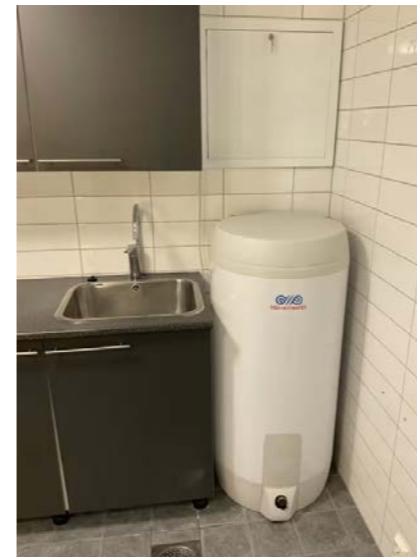
6.21 Varmtvannsbereder

TG-0

Plassering bereder	
Bad	
Fundament	
Plassert på gulv	
Årstall	
2021	
Størrelse	
198 liter	
Er det manglende lekkasjesikring av bereder?	Nei
Er plugg (støpsel) på berederen brunsvidd?	Nei
Er det tegn til lekkasjer fra bereder?	Nei
Er bereder over 20 år?	Nei
