Svalestien 23, 1407 VINTERBRO

**Familievennlig enebolig med
vidstrakt utsikt mot marka og
Pollevannet**

Salgsobjekt: Enebolig
Eierform: Eiet
Byggeår: 2008
BRA-i/BRA Total 210/222 kvm
Tomtstr.: 983.2 m²
Soverom: 4
Antall rom: 6
Gnr./bnr. Gnr. 108, bnr. 45
Oppdragsnr.: 1002230246

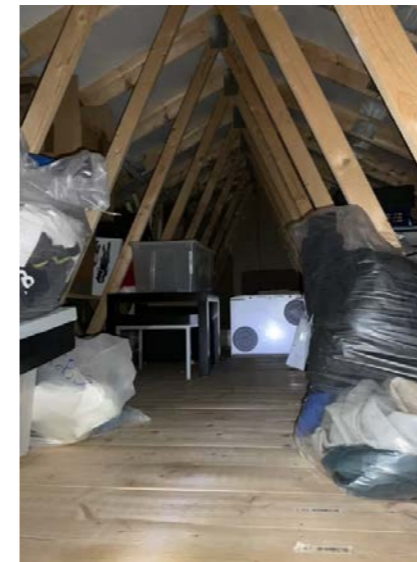
6.8 Loft (konstruksjonsoppbygging)

Type loft	Kaldtloft
Loft med adkomst via luke med skyvestige.	
Er det tegn til fukt fra lekkasjer eller kondensering på overflater?	Nei
Er det tegn til sopp/råte eller spor etter skadedyr?	Nei
Er det tegn på utilstrekkelig ventilering av konstruksjonen?	Nei
Er det tegn på utilstrekkelig tetting rundt gjennomføringer i konstruksjonen?	Nei
Oppsummering av loft (konstruksjonsoppbygging)	
Det anbefales å lage bedre gjennomlufting på loftet.	
Det er foretatt en visuell inspeksjon av innvendige himlinger og ingen tegn til aktiv lekkasje eller kondensproblemer blir registrert.

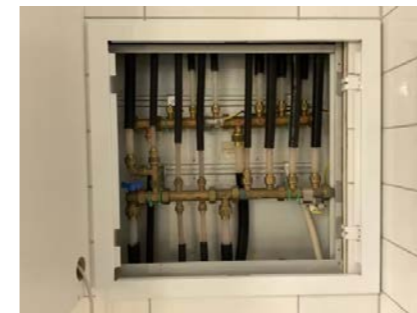
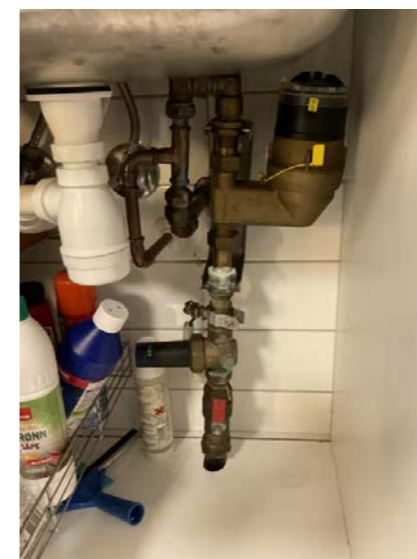
6.19 Vannledninger

Type anlegg	Rør i rør system
Er det utført arbeider på anlegget etter byggeår?	Nei
Er det etablert fordelerskap?	Ja
Er det manglende vannstoppesystem i tilknytning til, eller manglende avrenning til sluk/avløp fra fordelerskap?	Nei
Har vannrør nådd en alder som gir økt risiko for skader eller følgeskader?	Nei
Er det manglende isolering av vannrør hvor det er risiko for frost eller kondens?	Nei
Er det registrert tegn til lekkasjer eller skader på vannrør?	Nei
Er det redusert vanntrykk ved prøving av to tappesteder samtidig?	Nei
Er det manglende tilgjengelighet til stoppekran?	Nei
Er det dårlig funksjon på stoppekran?	Nei

Oppsummering av vannledninger	
Fordelerskap er plassert på bad/vaskerom i underetasjen.	
Det er avløp fra fordelerskapet.	
Stoppekran er plassert på bad/vaskerom.

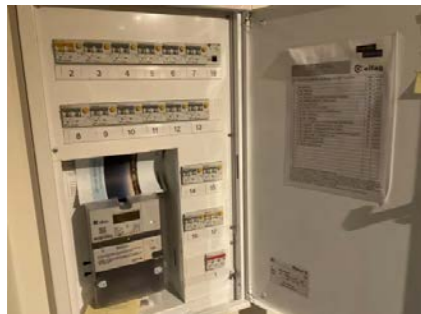
6.20 Elektrisk

Er det foretatt kontroll av det lokale el tilsyn i løpet av de siste 5 år	Nei
Type sikringer	Automatsikringer
Type anlegg	Skjult
Er det gjennomført arbeider etter opprinnelig byggeår?	Ukjent
Er det manglende samsvarserklæring på arbeider utført etter 01.01.1999?	Ja
Er det manglende kursfortegnelse?	Nei
Er det manglende samsvar mellom kursfortegnelse og antall sikringer?	Nei
Er det tegn på varmgang (termiske skader) på kabler, brytere, downlight, stikkontakter, og elektrisk utstyr?	Nei
Er det tegn til at kabelinnføringer og hull i inntak og sikringskap ikke er tette?	Nei
Spørsmål til eier: Løses sikringene ofte ut?	Nei
Spørsmål til eier: Har det vært brann, branntilløp eller varmgang i anlegget?	Nei

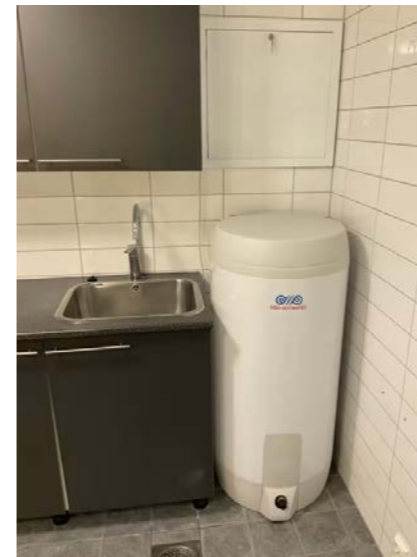
6.21 Varmtvannsbereder

Plassering bereder	
Bad	
Fundament	
Plassert på gulv	
Årstall	
2021	
Størrelse	
198 liter	
Er det manglende lekkasjesikring av bereder?	Nei
Er plugg (støpsel) på berederen brunsvidd?	Nei
Er det tegn til lekkasjer fra bereder?	Nei
Er bereder over 20 år?	Nei

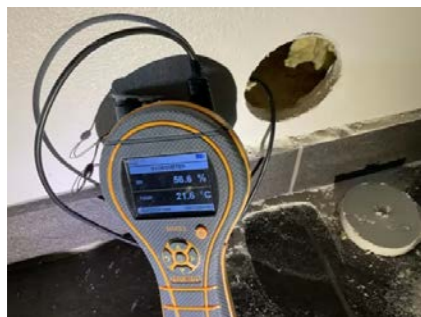
6.23 Våtrom: Bad/vaskerom i underetasjen.

Beskrivelse av overflate	
Det er fliser på vegger og gulv med varmekabler.	
Er det gjennomført arbeider etter opprinnelig byggeår?	Ja
Badekaret er fjernet og det ble satt inn nye dusjdører i 2017.	
Er det påvist avvik i krav om høydeforskjell på tettesjikt/fall til sluk?	Nei
Er det fare for at lekkasjevann fra installasjoner i rommet ikke når sluket?	Nei
Er vindu eller dør plassert i våtsone (utsatt for vannsprut)?	Nei
Er det gjennomføringer i vegg/tak mot kald sone?	Nei
Er det registrert riss, sprekker i fuger, bom (hulrom) under flis?	Nei
Er det påvist tegn på sopp/råteskader/fuktskader på overflater eller skadedyr?	Nei
Er det registrert knirk i gulvet?	Nei

Er det manglende mulighet for renhold og inspeksjonsmulighet av sluk?	Nei
Type sluk	Plast
Er det påvist avvik ved utførelsen av membran/tettesjikt/klemring rundt sluk?	Ikke kontrollerbart

Er det påvist tegn på utettheter f.eks. rundt rørføringer eller andre overganger?	Nei
Er det påvist feil utførelse, feil materialvalg, eller skader i tettesjikt med fare for fuktskade?	Nei
Har membran/tettesjikt nådd en alder som gir økt risiko for skader eller følgeskader?	Ja

Beskrivelse	
Stein benkeplate med underlimt servant og servantskap, toalett, hjørnedusj med innfellbare glassdører, stål vaskekum med underskap.	
Opplegg for vaskemaskin. Varmtvannsbereeder.	
Er det skader på utstyr og innredning?	Nei
Er det innebygd sistene til klosett?	Nei

Oppsummering av fukt		TG-1
Hulltaking er foretatt fra tilstøtende rom mot våtsone uten å påvise avvik.
