Sannangata 4 F, 7713 STEINKJER

**Furuskogen - Flott 4-roms  
selveierleilighet med nytt kjøkken  
og parkeringskjeller. Heis.**

# Tilstandsrapport

## BOLIGBYGG MED FLERE BOENHETER

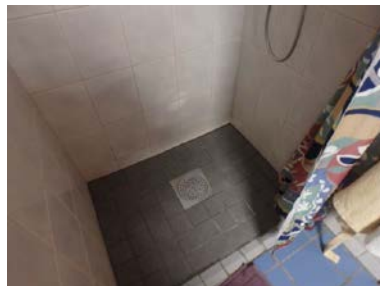
Sluk i dusjnise

Overflatesøk med kapasitiv fuktindikator viser forhøyede verdien på de to nederste flisrekkene på vegg i dusjnise samt på golv rundt sluk. Dette er normalt da dusjen var benyttet like før besiktigelsen.

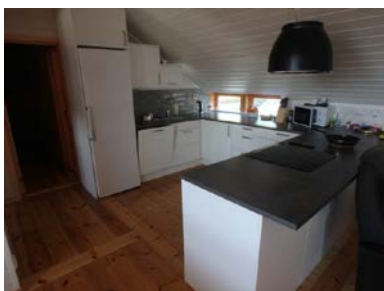
Kjøkken

Ny kjøkkeninnredning i 2022. Epoq innredning med folierte skrog og malte fronter. Laminat benkeplater med underlimt oppvaskbeslag i stål. Flis på vegg over oppvaskkummen. Integrert oppvaskmaskin, kjøleskap, stekeovn og platetopp. Automatisk vannstoppeventil med føler mot golv i skap for oppvaskbenk. Komfyrvakt over kokeplass.
