Skippergata 9

Enebolig oppført på 1800.tallet, innredet med to leiligheter. Begge er pr. i dag er utleid. Det finnes ingen dokumentasjon hos kommunen. Verken søknader, tegninger etter brukstillatelse.

Befaringsdato: 05.02.2025

Tilstandsrapport

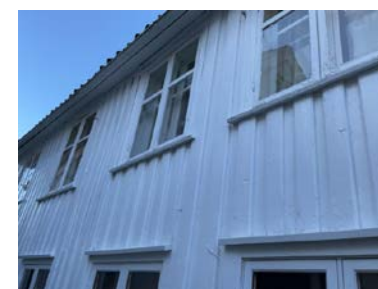
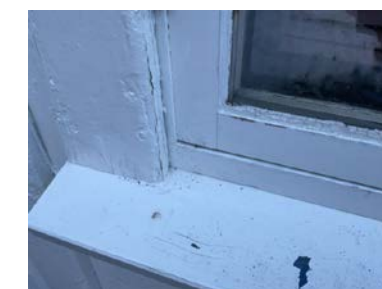
TG 2 Dører

Bygningen har malt hovedytterdør.

- Det er påvist dører som er vanskelig å åpne eller lukke.
- Karmene i dører er værslitte utvendig og det er sprekker i trevirket.

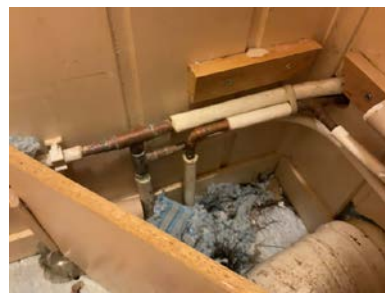
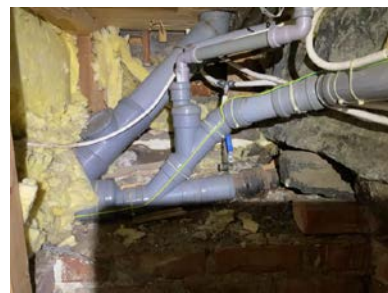
TG 2 Avløpsrør

Avløpsrør av plast. Mindre deler er av støpejern.

- Det er ikke behov for utbedringstiltak siden anlegget fungerer i dag, men ut ifra alder kan skader plutselig oppstå på eldre anlegg.
