## Skippergata 9

Enebolig oppført på 1800.tallet, innredet med to leiligheter. Begge er pr. i dag er utleid. Det finnes ingen dokumentasjon hos kommunen. Verken søknader, tegninger etter brukstillatelse.

Befaringsdato: 05.02.2025    Rapportdato: 20.02.2025    Oppdragsnr.: 15711-1856    Referansenummer: KW1373  
Autorisert foretak: SørTakst AS    Vår ref:

# Tilstandsrapport

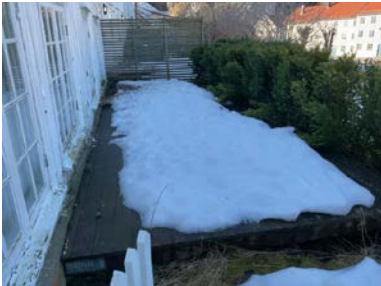
## TG 2 Overflater

- Det er avvik:
