## Skippergata 9

Enebolig oppført på 1800.tallet, innredet med to leiligheter. Begge er pr. i dag er utleid. Det finnes ingen dokumentasjon hos kommunen. Verken søknader, tegninger etter brukstillatelse.

Befaringsdato: 05.02.2025    Rapportdato: 20.02.2025    Oppdragsnr.: 15711-1856    Referansenummer: KW1373  
Autorisert foretak: SørTakst AS    Vår ref:

# Tilstandsrapport

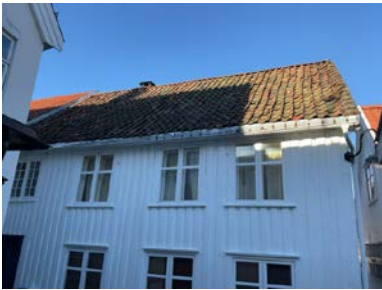
### Nedløp og beslag

Takrenner og nedløp av plastbelagt stål.

**Vurdering av avvik:**  
• Det er ikke tilfredsstillende bortledning av vann fra taknedløp ved grunnmur.  
• Det mangler snøfangere på hele eller deler av taket, men det var ikke krav om dette på byggemeldingstidspunktet.

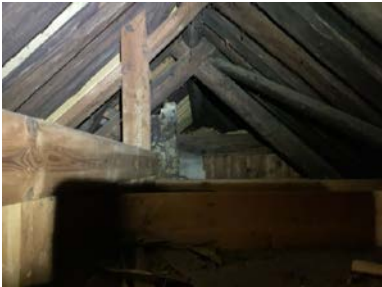
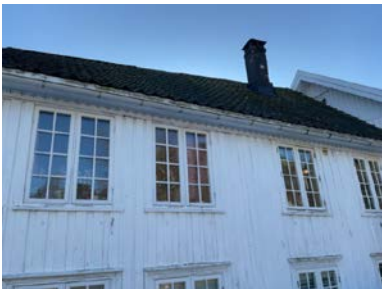
**TG 2 Vinduer**

Vinduer dels med koblede rammer dels med enkle glass og varevinduer.

- Karmene i vinduer er slitte og det er sprekker i trevirket.

- Det må påregnes noe vedlikehold og at enkelte vinduer må skiftes ut.

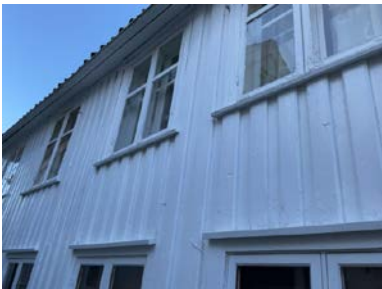
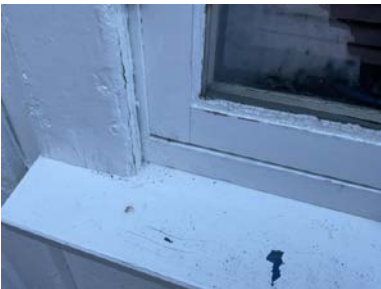
**TG 2 Dører**

Bygningen har malt hovedytterdør.

- Det er påvist dører som er vanskelig å åpne eller lukke.
- Karmene i dører er værslitte utvendig og det er sprekker i trevirket.

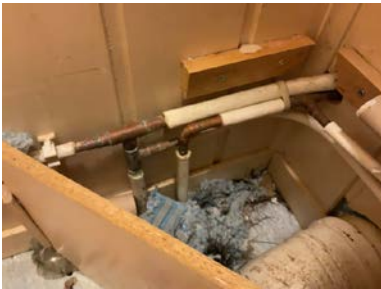
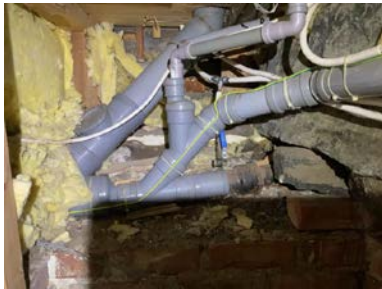
**TG 2 Avløpsrør**

Avløpsrør av plast. Mindre deler er av støpejern.

- Det er ikke behov for utbedringstiltak siden anlegget fungerer i dag, men ut ifra alder kan skader plutselig oppstå på eldre anlegg.
