Lunden 40, 0598 OSLO

**Sjelden mulighet- 4-roms topp og  
endeleilighet -Garasje- 2  
balkonger+terrasse-Svært gode  
solforhold/utsikt- Heis**

# Sammendrag av boligens tilstand

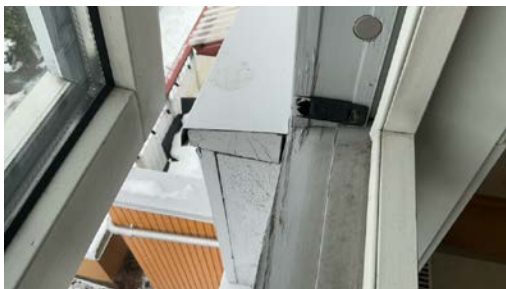
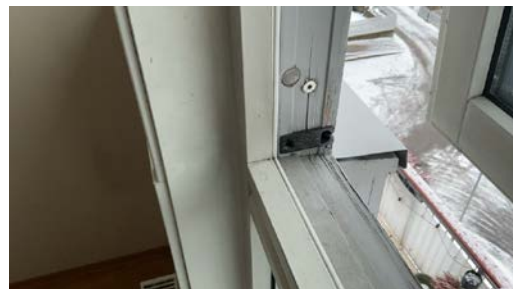
- Det er påvist at enkelte vinduer er vanskelig å åpne/lukke.
- Det er påvist avvik rundt innsettsdetaljer.
- Karmene i vinduer er slitte og det er sprekker i treverket.

I stuen er det registrert at vinduet tar i karmen og er vanskelig å åpne og lukke, noe som indikerer skjevhet, svelling eller slitasje i beslag eller karm. Det er også observert sprekker i karmens utvendige treverk, samt at enkelte vinduer ikke er helt tette ved belastning, noe som kan føre til luftlekkasje og redusert isolasjonsevne.

- Vinduer må justeres.
- Andre tiltak:

Skadene skyldes en kombinasjon av alder, værpåkjønning og manglende vedlikehold. Oppsprekking i karm og problemer med lukking kan føre til redusert lufttetthet, energitap, samt økt risiko for fuktinntrengning og råte i karm og tilstøtende konstruksjoner.

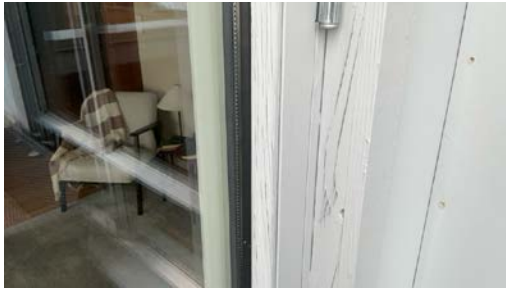
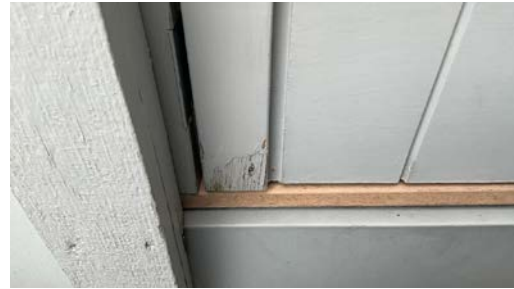
### TG 2 Dører

Boligen har inngangsdør med kikkhull, sikkerhetslås, og brann- og lydklassifisering. Balkongdør med glassfelt.

- Det er påvist dører som er vanskelig å åpne eller lukke.
- Karmene i dører er værslitte utvendig og det er sprekker i treverket.

Slitasjen skyldes normal bruk over tid. Feiljustert håndtak kan over tid føre til økt slitasje på lukkemekanismen og redusert tetthet i dørbladet, som igjen kan påvirke isolasjonsevne og funksjon.

Dørene vurderes samlet til tilstandsgrad TG2, jf. NS 3600:2018, på bakgrunn av funksjonelle avvik og synlig slitasje.

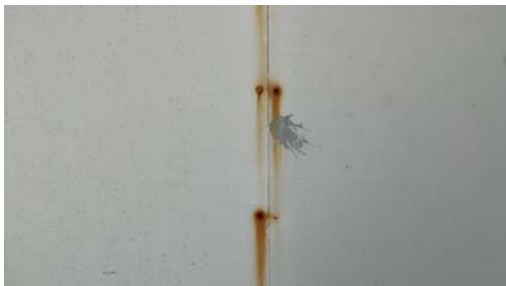
## TG 2 Balkonger, terrasser og rom under balkonger

Boligen har to balkonger samt en uteplass i svalgang utenfor inngangspartiet. Boligen har to balkonger og en uteplass i svalgang utenfor inngangspartiet. Balkongene har utgang fra henholdsvis kjøkken og stue. Balkongdekkene er belagt med betongstein, og det er montert tette rekkverk med målt høyde på ca. 1,0 meter.

- Mer enn halvparten av forventet brukstid er passert på tettesjikt/membran.
- Det er avvik:

Mosevekst og rust på spiker kan skyldes fuktopphopning, begrenset sollys og manglende vedlikehold. Skjult membran som ikke kan inspiseres gir usikkerhet om teknisk tilstand og eventuell restlevetid. Dersom membranen er svekket eller har feil, kan dette føre til vanninntrengning i konstruksjonen under, med fare for skader på bærende dekker eller inntrengning i tilstøtende rom.

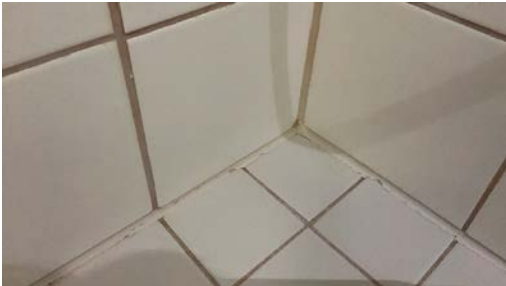
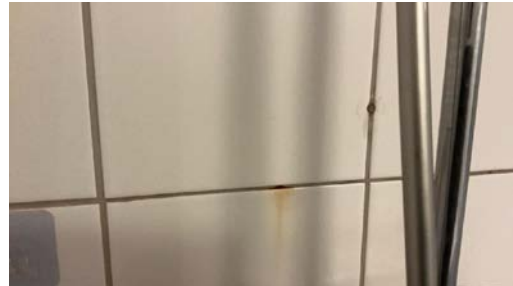
- Det er avvik:
- Det er påvist heksesot/støvkondens på overflater.

Skadene skyldes fuktbelastning og aldersrelatert slitasje. Sprekker og misfarging kan indikere redusert motstand mot fuktinntrengning. Løse eller manglende silikonfuger gir økt risiko for at vann trenger inn bak flislaget og kan føre til skjulte fuktskader i underliggende konstruksjon over tid.

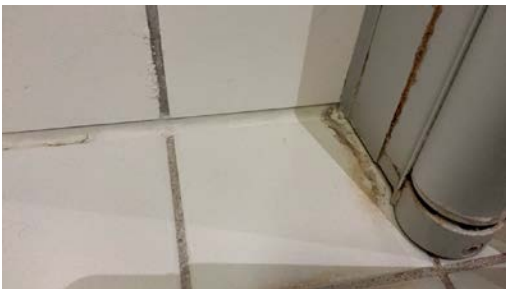
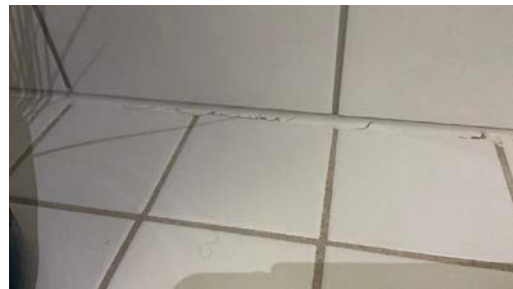
### **Overflater Gulv**

Misfargede fuger indikerer fuktbelastning og aldersrelatert slitasje. Løs eller manglende silikonfuge i overgang mellom vegg og gulv svekker tettheten og gir økt risiko for at vann trenger ned i konstruksjonen, spesielt i overgangssonen – et kjent risikopunkt i våtrom. Dette kan over tid føre til skjulte fuktskader eller svekket membran.

Basert på registrert svekkelse i fuger og tettesjikt vurderes gulvet til tilstandsgrad TG2, jf. NS 3600:2018.

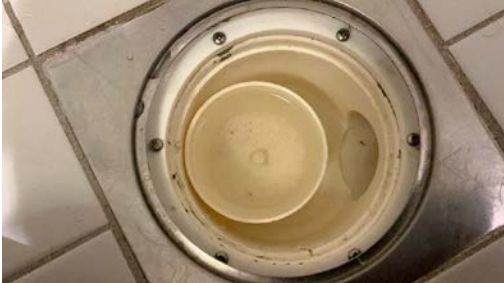
### **Sluk, membran og tettesjikt**

Basert på manglende dokumentasjon, og at membranen ikke kan kontrolleres visuelt, vurderes sluk- og membranløsningen til tilstandsgrad TG2, jf. NS 3600:2018.

Dersom membranen er fra byggeår, har den passert mer enn halvparten av forventet levetid. Byggforsk oppgir at forventet levetid for membraner i våtrom er normalt 20–30 år, avhengig av utførelse og belastning. Det anbefales videre oppfølging og særlig aktsomhet ved bruk og ved eventuell oppussing eller utskifting av flis.

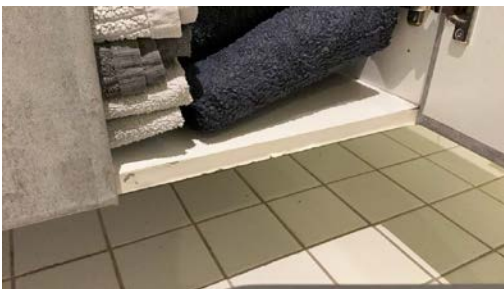
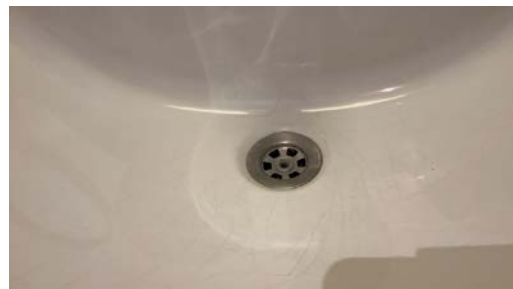
### Sanitærutstyr og innredning

Krakelering i servant skyldes alder, støt eller spenningsforskjeller i materialet, og medfører økt risiko for smussansamling og vanskeligere renhold. Svelling i skapets bunnplate skyldes typisk vannsprut, lekkasje eller kondensering, og kan over tid føre til nedbrytning av materialet og redusert funksjon.

Baderomsinnredningen vurderes samlet til tilstandsgrad TG2, jf. NS 3600:2018, grunnet synlige skader og redusert funksjon.

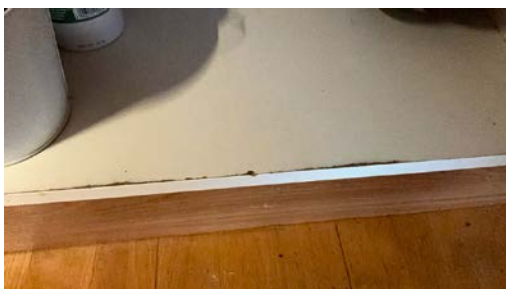
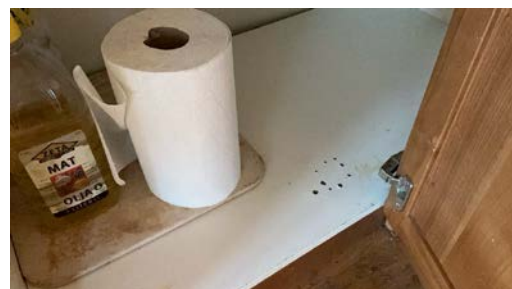
### 5.ETASJE > KJØKKEN

Skadene skyldes alder, bruksslitasje og fuktpåvirkning over tid. Slark i hengsler kan også føre til at dører ikke lukkes tett, noe som igjen kan forverre slitasje og skade.

Kjøkkeninnredningen vurderes samlet til tilstandsgrad TG2, jf. NS 3600:2018, grunnet synlige slitasjeskader og fuktpåvirket materiale.

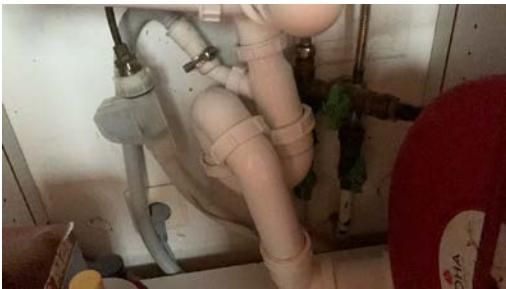
- Andre tiltak:
- I forbindelse med oppgradering av våtrom vil det være naturlig med utskiftning av rør.

Rørene er fra byggeår 2003, og har dermed en alder på over 20 år.  
Forventet levetid for kobberrør er 40–50 år.

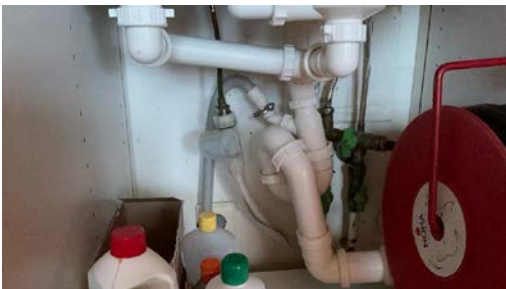
### TG 1 Avløpsrør

Det er synlige avløpsrør av plast under kjøkkenbenk og servant.

Det ble ikke registrert lekkasjer, deformasjoner eller unormale luktforhold ved visuell kontroll. Rørene fremstår tette og korrekt montert i synlige deler.
