Slåttrønningen 16, 2410 HERNES

**Pen, vedlikeholdt og energieffektiv  
familiebolig fra 2004. Dobbel-  
garasje m/lader og hems. Stor,  
solrik og pent opparbeidet tomt!**

# Tilstandsrapport

## ENEBOLIG

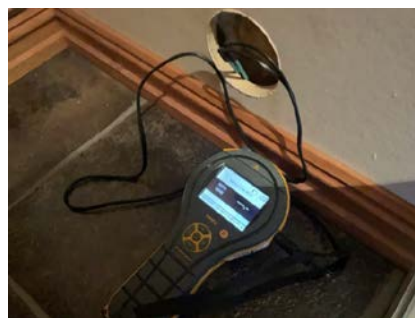
TG 1 Tilliggende konstruksjoner våtrom

Hulltaking er foretatt uten å påvise unormale forhold. Hulltaking er foretatt ved/i i vegg fra tilstøtende rom mot bunnsvill i våtrom. Det ble søkt med fuktindikator med pigger uten å registrere fukt på befaringsdagen.. Fuktquotemåling (vekt%) i konstruksjonen ble målt til 8.

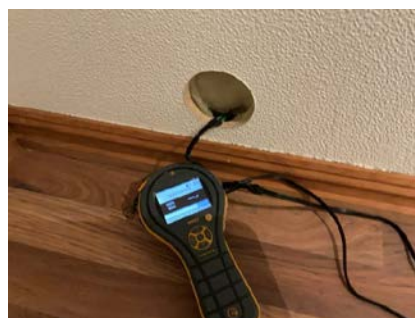
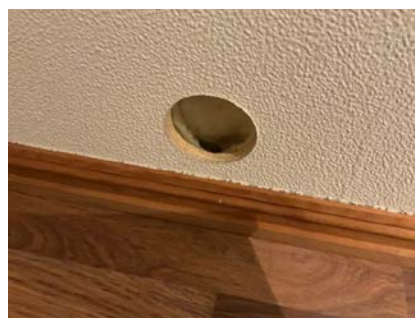
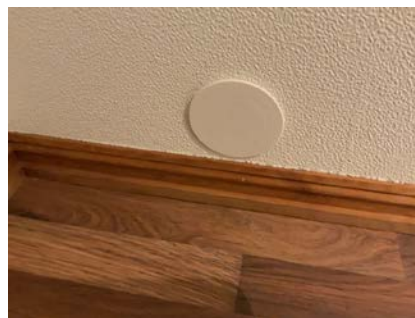
### Tilliggende konstruksjoner våtrom

Det ble foretatt hulltaking vegg fra tilstøtende rom mot bunnsvill i baderomsvegg. Det ble søkt med fukt indikator med pigger uten å registrere fukt på befaringdagen.
