Vestengveien 28C, 1850 MYSEN

**Mysen - Rekkehus i attraktivt område. Stor og solrikt terrasse og garasjeplass.**

# Tilstandsrapport

Befaringsdato: 03.04.2025

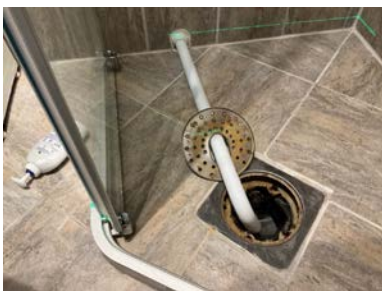
- Det er påvist mangelfull/feil utførelse rundt rørgjennomføringer e.l. som gir fare for fukt i konstruksjonen i våtsone.
  - Mer enn halvparten av forventet brukstid er passert på membranløsningen.

- Mer enn halvparten av forventet brukstid er passert på slukløsningen.
- Over halvparten av forventet brukstid på tettesjikt og sluk er passert, og det er usikkert om tettesjiktet er tilstrekkelig for dagens bruk, som innebærer utstrakt dusjing og vannsøl. For å redusere risikoen for lekkasjer anbefales det å benytte et tett dusjkabinett med avløp til sluket. Det er imidlertid ingen garantier for tettesjiktets tilstand, og tidspunktet for nødvendig utskifting er usikkert.

- Ikke påvist klemt membranløsning utenfor klemring. Jevnlig rensing av sluket er viktig. Feil i tetting rundt sluket er den største årsaken til lekkasjer fra bad. Det er derfor viktig at ikke vannet blir stående over vannlåsen i sluket. Ellers er avløpet fra vask montert gjennom vegg i dusjen, ned mot gulv. Dette er lite heldig løsning, da området er generelt utsatt for fuktighet. Det er heller ingen dokumentasjon på utførelser.

- Installering av tett dusjkabinett anbefales.
- Overvåk tilstanden jevnlig. For å få tilstandsgrad 0 eller 1 må tettesjiktet skiftes ut, men tidspunktet for når dette er nødvendig er vanskelig å si noe om.
- Løsningen/utførelsen rundt rørgjennomføringer gir fare for fukt inn i konstruksjoner.
