Brådalslia 19A, 2022 GJERDRUM

**Moderne halvpart av tomannsbolig
fra 2022! | Garasje | Marka som
nærmeste nabo | Solrikt | Høy
kvalitet**

Energimerket angir boligens energistandard. Energimerket består av en energikarakter og en oppvarmingskarakter, se i figuren. Energimerket symboliseres med et hus, hvor fargen viser oppvarmingskarakter, og bokstaven viser energikarakter.

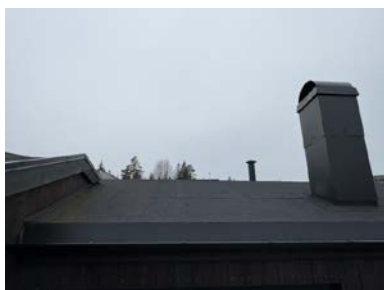
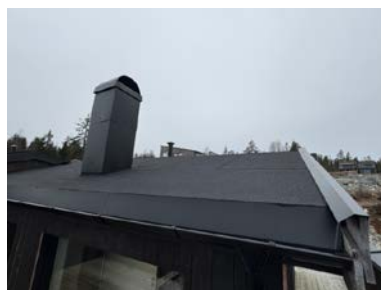
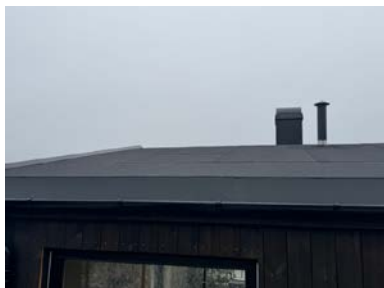
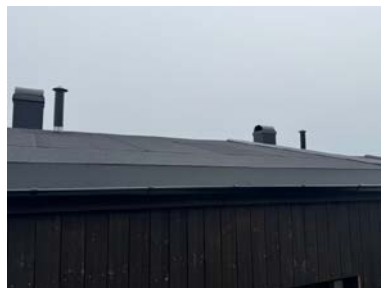
Tektekking

Taket er tekket med takpapp/asfalttakbelegg. Taket ble besiktiget fra takterrasse. Normal tid før reparasjon av takfolie, mekanisk festet er 5 - 15 år. Normal tid før omlegging av takfolie, mekanisk festet er 15 - 35 år. Normal tid før reparasjon av asfalttakbelegg er 5 - 15 år. Normal tid før omlegging av asfalttakbelegg er 15 - 35 år.

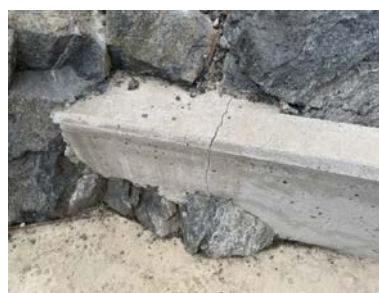
Det er ikke montert håndløper/rekkverk på begge sider av trappen. Dagens forskriftskrav gjelder: Rekkverkshøyde på min. 90 cm, åpninger i mellom rekkverksbord/-spiler og trinnene ikke er større enn 10 cm, samt håndløpere på begge sider av trapp. Påvist sprekk i trappevange i øvre del av trappløpet.

Terrengtrapp uten rekkverk/håndløper

Sprekk i trappevange i øvre del av trappløpet

- Det må foretas tiltak for å lukke avviket.

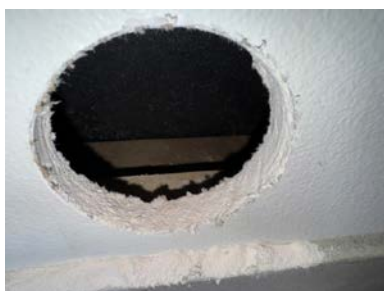
Hulltaking er foretatt uten å påvise unormale forhold. Hulltaking er foretatt i teknisk rom/vaskerom under/mot terreng. Rommet har flislagt gulv og malte gipsplater. Synlig fra hulltaking: Malt gipsplate, trebindingsverk og isopor. Ved fuktsøk med pigger i bunnsvill/treverk ble det ikke indikert forhøyde fuktverdier. Måleresultat: Under 10 % (vektprosent). Ingen synlige symptomer på fukt/fuktskade.

Hulltaking i teknisk rom/vaskerom

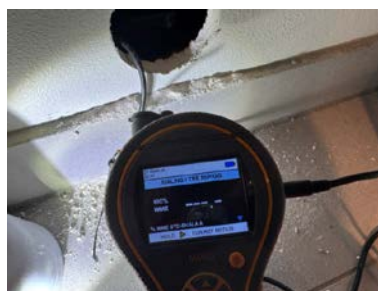
Hulltaking i teknisk rom/vaskerom

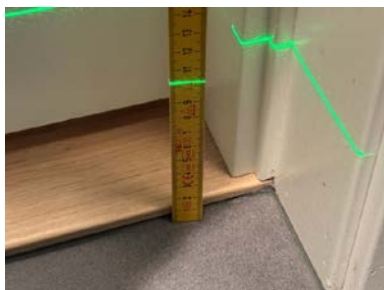
Flislagt gulv med varmekabler. Det ble målt ca. 54 mm fall fra overkant gulv ved terskel til topp slukrist i dusjsone. Nedfliset dusjsone. Ca. 14 mm fall fra overkant gulv ved terskel til overkant gulv ved dusjsone. Det er utført stikkmålinger av gulvet med krysslaser, mindre svanker/bulinger kan eksistere uten at dette blir registrert. Merknad: Påvist bom i flis ved terskel og slitt silikonfuge i dusjsone - selger opplyser at dette utbedres av utbygger fortløpende før salg.

Fallforhold ca. 102 mm overkant gulv ved terskel

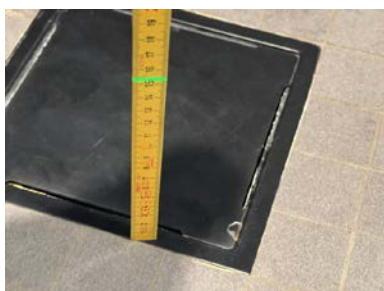
Fallforhold ca. 154 mm topp slukrist i dusjsone

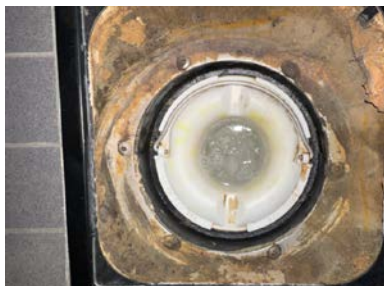
Plastsluk med klemring i dusjsone. Synlig membran/mansjett under klemring i sluk. Det er lagt/påført toppmembran/smøremanbran. Normal tid før utskifting av gulv i våtrom med keramiske fliser direkte på membran er 10 - 30 år.

Plastsluk med klemring og synlig membran/mansjett

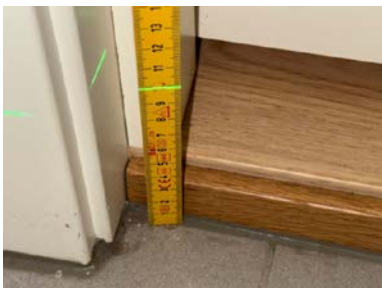
Flislagt gulv med varmekabler. Det ble målt ca. 37 mm fall fra overkant gulv ved terskel til topp slukrist. Det er utført stikkmålinger av gulvet med krysslaser, mindre svanker/bulinger kan eksistere uten at dette blir registrert.

Fallforhold ca. 99 mm overkant gulv ved terskel

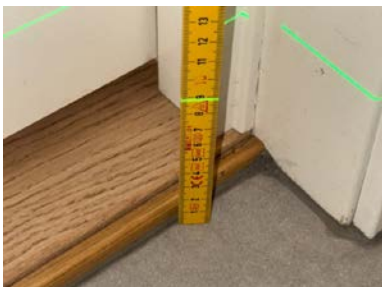
Flislagt gulv med varmekabler. Det ble målt ca. 66 mm fall fra overkant gulv ved terskel til topp slukrist i dusjsone. Nedfliset dusjsone. Ca. 32 mm fall fra overkant gulv ved terskel til overkant gulv ved dusjsone. Det er utført stikkmålinger av gulvet med krysslaser, mindre svanker/bulinger kan eksistere uten at dette blir registrert.

Fallforhold ca. 89 mm overkant gulv ved terskel

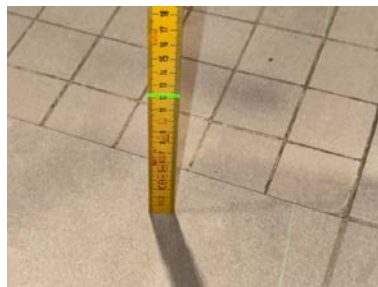
Fallforhold ca. 121 mm overkant gulv ved dusjsone

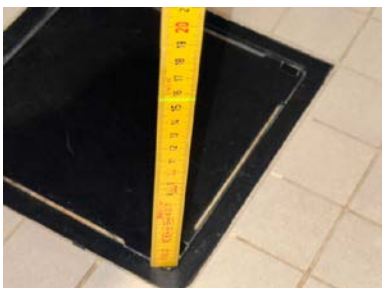
Fallforhold ca. 155 mm topp slukrist i dusjsone

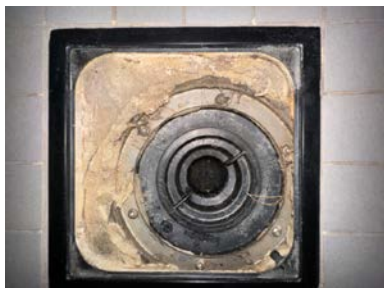
Plastsluk med klemring i dusjsone. Synlig membran/mansjett under klemring i sluk. Det er lagt/påført toppmembran/smøremembran. Normal tid før utskifting av gulv i våtrom med keramiske fliser direkte på membran er 10 - 30 år.

Plastsluk med klemring og synlig membran/mansjett

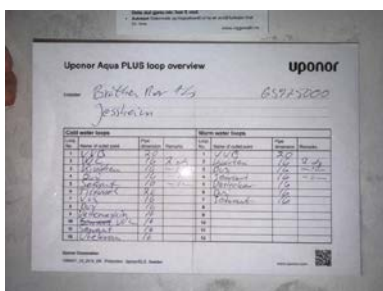
Kursoversikt kaldt- og varmtvann

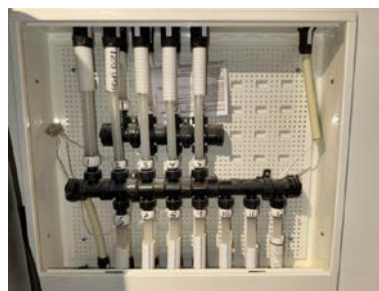
Vannrør i plast av typen rør-i-rør system tilkoblet vannfordelerskap med overløp til våtromsgulv. Vannfordelerskapet og hovedstoppekran med waterguard og magnetventil er lokalisert i teknisk rom/vaskerom. Utekran ved inngangssiden. Rørføringer og rørenes tilstand kan være vanskelig å gi en fullstendig vurdering av da disse for det meste ligger skjult i vegger og konstruksjoner, eller er innkasset. Røranlegget er ikke nærmere kontrollert og tilstandsvurdert på befaringen, ut over det som er synlig i rommene. En eventuell utvidet kontroll må utføres av en rørlegger.

Vannfordelerskap

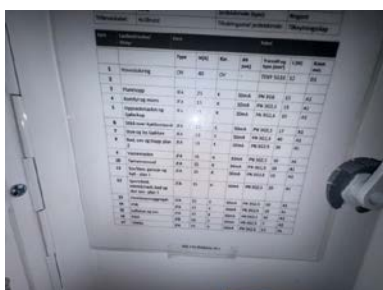
Kursoversikt
