Tilstandsrapport

Selveierleilighet

Strandbuen 25 B, 1676 KRÅKERØY

Befaringsdato: 08.04.2025

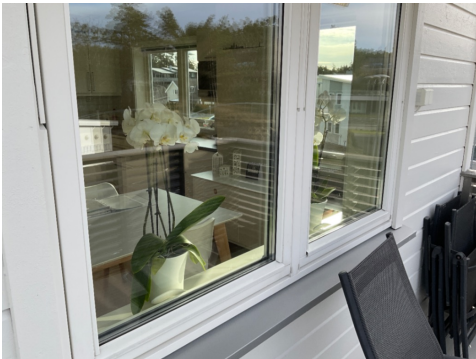
TG 1 Vinduer

Vinduer med rammer og karmen i tre med isolerglass fra byggeår.

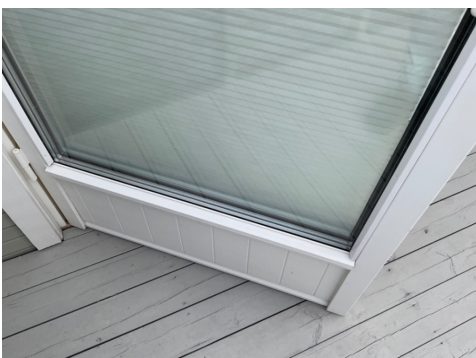
TG 1 Dører

Ytterdør i tre fra byggeår.
Verandadør i tre med stort glassfelt med isolerglass fra byggeår.

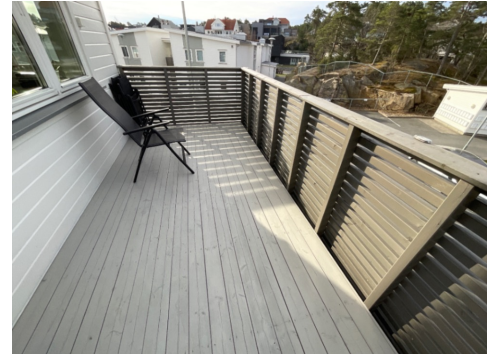
TG 1 Balkonger, terrasser og rom under balkonger

Fra stue/kjøkken er det adgang til veranda på 11 kvm.
Rekkverkshøyde er målt til og er innenfor dagens krav.

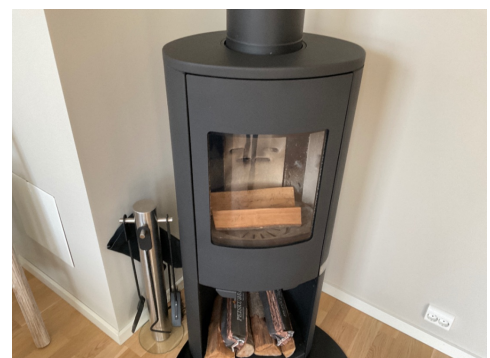
TG 1 Pipe og ildsted

Peisovn med glassfelt i stue/kjøkken.

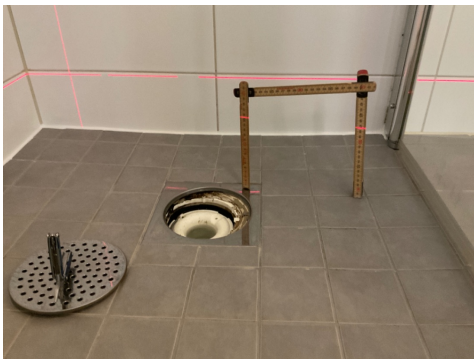
TG 1 Overflater Gulv

Flislagt gulv med elektriske varmekabler. Fallforhold til sluk er målt til ca. 40 mm fra topp membran til topp av slukrist.

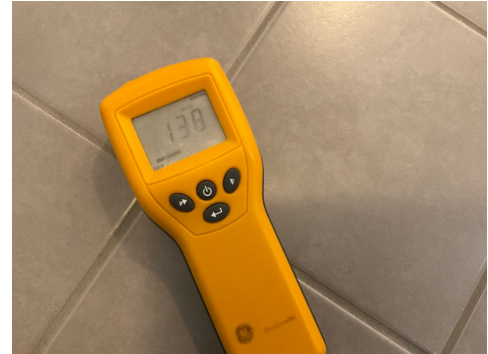
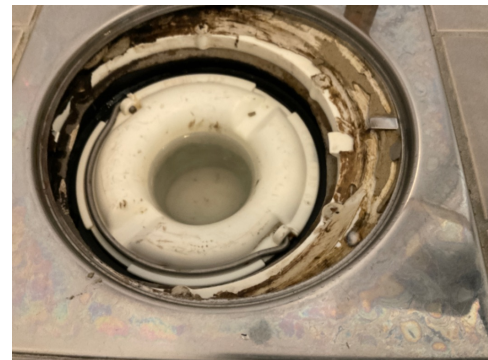
TG 1 Sluk, membran og tettesjikt

Plastsluk.

Fuktmåler viser normale verdier.

Avvik på alder på membran slår først inn ved 10 år og rommet får derfor tilstandsgrad 1 nå. Det noteres at våtrommet er 9 år og det nærmer seg at mer enn halvparten av forventet brukstid er oppbrukt.

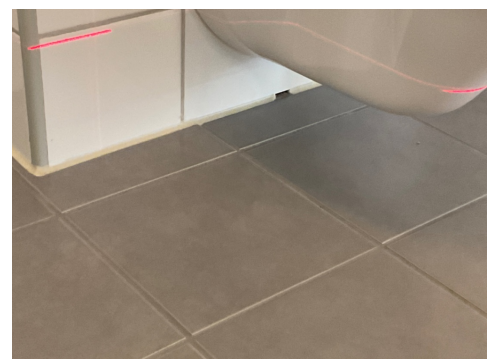
TG 1 Sanitærutstyr og innredning

Rommet har innredning med nedfelt servant, veggfestet toalett, dusjhjørne og opplegg for vaskemaskin.

Drensåpning er korrekt etablert i sistene iht. forskrifter.

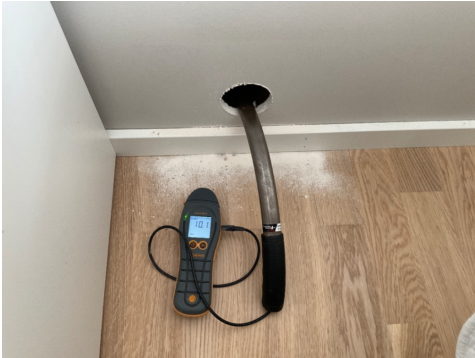
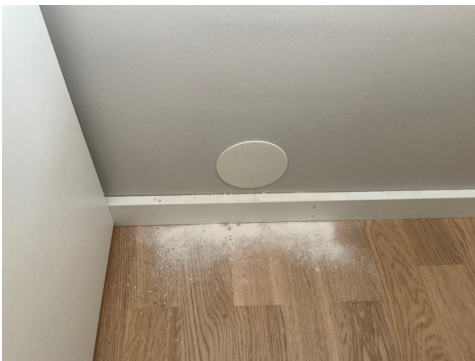
TG 1 Tilliggende konstruksjoner våtrom

Hulltaking med fuktsøk er foretatt fra tilstøtende rom (soverom) mot bunnsvill bak blandedbatteri. Det måles tørre og normale verdier.

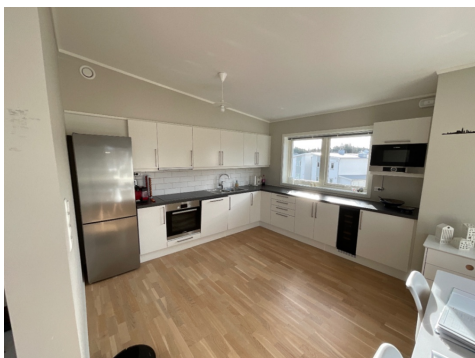
! TG 1 Overflater og innredning

Kjøkkeninnredning fra byggeår.
Kjøkkenet har slette fronter og laminat benkeplate. Integriert komfyr, platetopp, kjøl/frysenskap, vinskap, mikrobølgeovn og oppvaskmaskin.

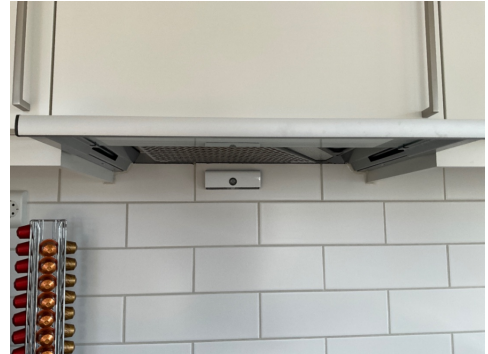
! TG 1 Avtrekk

Mekanisk avtrekk via balansert ventilasjon.

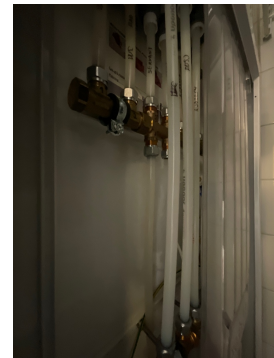
! TG 1 Vannledninger

Vannrør av pex (rør-i-rør) og flexislange.

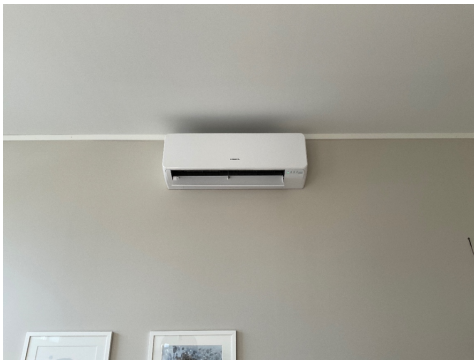
! TG 0 Varmesentral

Varmepumpe fra 2023.

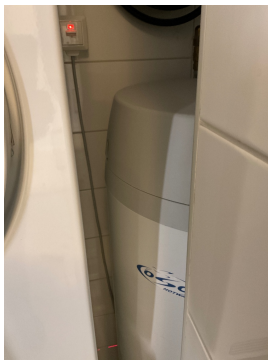
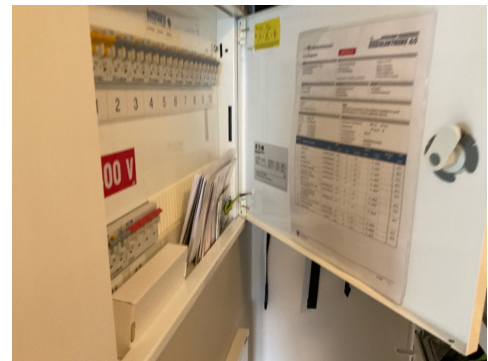
! TG 1 Varmtvannstank

Varmtvannsbereder på 200 liter fra byggeår. Montert på bad/vaskerom.

Det er avrenning via sluk i rommet og bereder er tilkoblet egen koblingsboks iht. forskrifter.
