Kremleveien 8, 3271 LARVIK

Torstvedt - Enebolig med stor tomt beliggende høyt og fritt på eget fjell, "Thorsfjell". Svært gode sol og utsiktsforhold.

Innhold

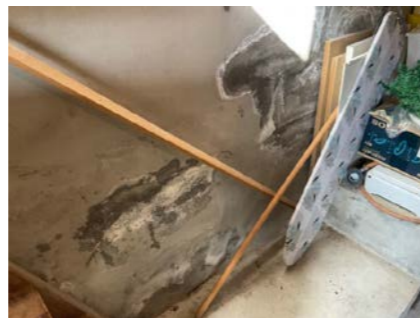
- Det er avvik:
Det er saltutslag på vegg.
Noe tilsig av fukt i hjørne mot øst.

Fukt og saltutslag på vegger i krypkjeller.

Fukt og saltutslag på vegger må sees i sammenheng med drenering og dens funksjon. Det må også tilsig av fukt i kjeller.

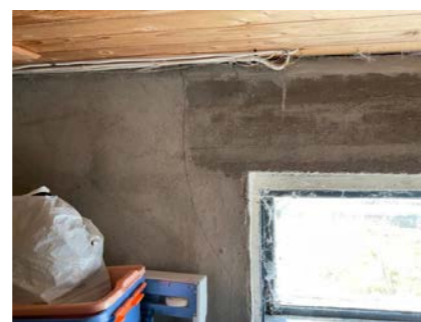
Det er noe mindre sprekker og riss i grunnmur

Riss/sprekker i grunnmur.

Ut over å følge med på sprekker og riss ansees ingen umiddelbare tiltak å være nødvendig.

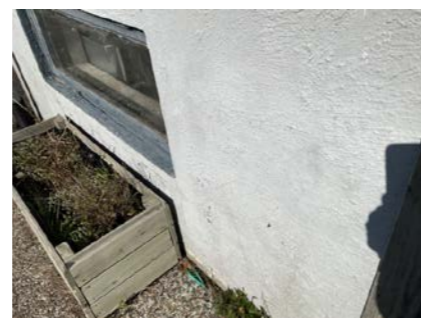
Utvendig riss i grunnmur og puss.
