Kremleveien 8, 3271 LARVIK

Torstvedt - Enebolig med stor tomt beliggende høyt og fritt på eget fjell, "Thorsfjell". Svært gode sol og utsiktsforhold.

Salgsobjekt: Enebolig
Eierform: Eiet
Byggeår: 1967
BRA-i/BRA Total 153/192 kvm
Tomtstr.: 3286 m²
Soverom: 3
Antall rom: 4
Gnr./bnr. Gnr. 2009, bnr. 151
Gnr. 2009, bnr. 231
Oppdragsnr.: 1303240215

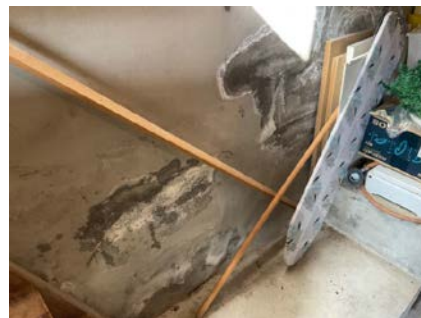
- Det er avvik:
Det er saltutslag på vegg.
Noe tilsig av fukt i hjørne mot øst.

Fukt og saltutslag på vegger i krypkjeller.

Fukt og saltutslag på vegger må sees i sammenheng med drenering og dens funksjon. Det må også tilsig av fukt i kjeller.

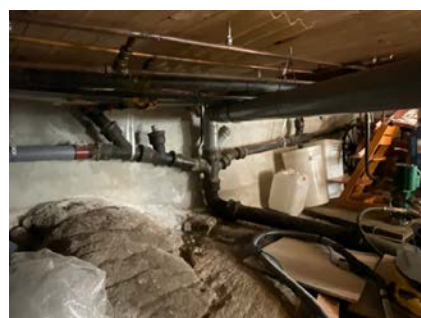
Boligen har avløpsrør i plast og soil stålrør.

Avløpsrør.

- Det er ikke behov for utbedringstiltak siden anlegget fungerer i dag, men ut ifra alder kan skader plutselig oppstå på eldre anlegg.

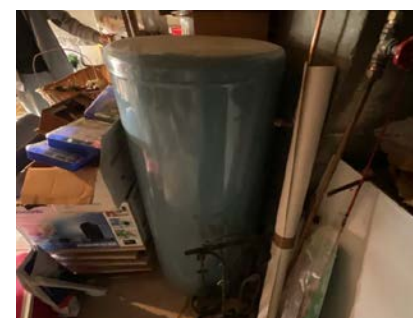
2001 VV bereder

- Det er ikke behov for utbedringstiltak siden tanken fungerer i dag, men ut ifra alder kan skader plutselig oppstå på eldre tanker.

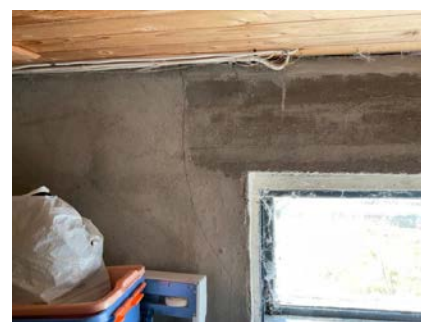
Det er noe mindre sprekker og riss i grunnmur

Riss/sprekker i grunnmur.

Ut over å følge med på sprekker og riss ansees ingen umiddelbare tiltak å være nødvendig.

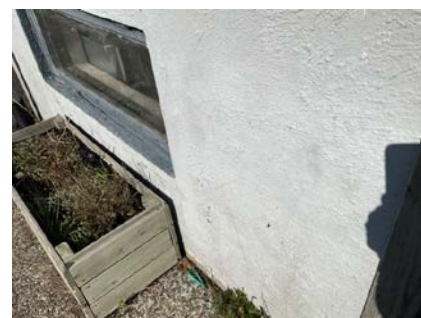
Utvendig riss i grunnmur og puss.
