Kremleveien 8, 3271 LARVIK

Torstvedt - Enebolig med stor tomt på 3,2 mål beliggende høyt og fritt på eget fjell. Gode sol/ -utsiktsforhold.

Salgsobjekt: Enebolig
Eierform: Eiet
Byggeår: 1967
BRA-i/BRA Total 153/192 kvm
Tomtstr.: 3286 kvm
Soverom: 3
Antall rom: 4
Gnr./bnr. Gnr. 2009, bnr. 151
Gnr. 2009, bnr. 231
Oppdragsnr.: 1303240215

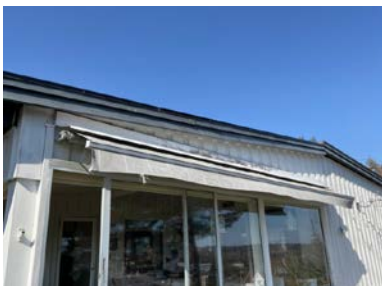
Det er malingsflass på deler av kledning.
Det er sprekker og værslitasje på solutsatte plasser.

Kledning med alder og værslitasje.

Det bør utføres nødvendig vedlikehold som skrapping, grunning og maling av kledning for å hindre videre forringelse og redusere risiko for råteskader.

Sprekker og værslitasje på solutsatte plasser bør utbedres for å forhindre fuktopptak og ytterligere skader på kledning og underliggende konstruksjon.

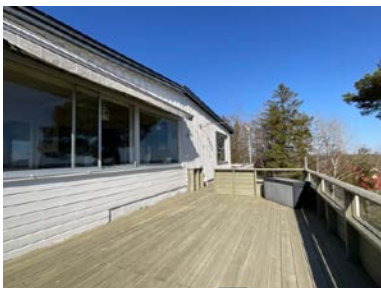
Det er tilsig av fukt under terrassen. det ligger noe kledningsbod med råte som samler fukt under terrassen.

Terrasse.

Det anbefales å fjerne gjenstander som ligger under terrassen. Disse samler fukt under terrassen og skaper et fuktig miljø, som på sikt kan skade bgningsdeler.

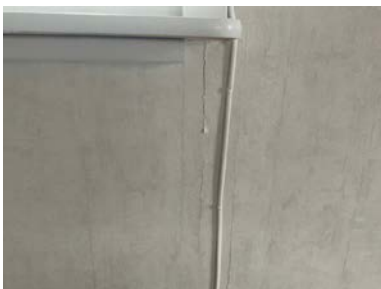
Det er noe sprekk i plater på vegg rundt vindu i stue.

Sprekk i plater rundt vindu

Sprekkene i platene rundt vinduet bør utbedres for å hindre videre forringelse og for å opprettholde et pent og funksjonelt innemiljø. Dersom sprekkene ikke utbedres, kan det føre til ytterligere skader på overflaten og redusert estetisk verdi.

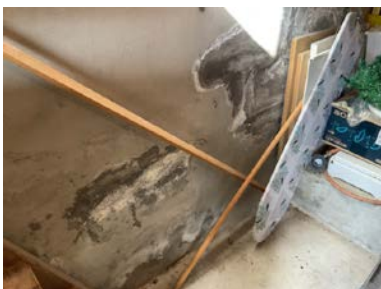
Det er saltutslag på vegg.
Noe tilsig av fukt i hjørne mot øst.

Fukt og saltutslag på vegger i krypkjeller.

Fukt og saltutslag på kjellervegger og gulv må sees i sammenheng med alder og tilstand på drenering og utvendig fuktsikring av grunnmur. Det anbefales å holde kjelleren godt luftet.

Det ble på befaringen ikke målt forhøyet luftfuktighet i krypkjeller. Om fuktigheten skulle stige som følge av tilsig av fukt bør det iverksettes tiltak for å minske eller fjerne tilsig av fukt i kjelleren.

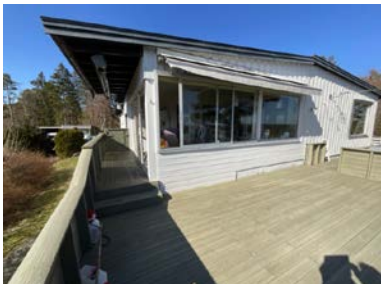
Innglasset sommerstue.

Underdimensjonert bjelke i tak.

Bjelken i taket bør forsterkes for å hindre nedbøying eller skade på konstruksjonen ved store mengder snø.

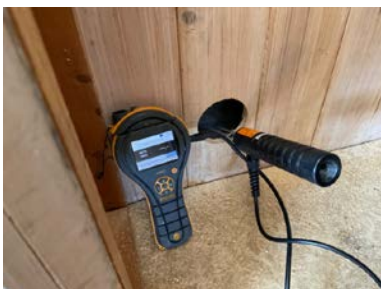
Vaskerommet er mer en 25 år. Dvs. at badet og underliggende membran og fuktsikring har oppbrukt sin forventede levetid.

Det er foretatt hulltaking og fuktmåling i tilliggende konstruksjon til våtrommet uten at det ble påvist fukt inne i konstruksjonen. Hulltaking er foretatt på en tilfeldig valgt plass hvor det vil være sannsynlig at det kan forekomme fukt, sett opp mot fuktbelastning i våtrommet. Det kan ikke gis noen uforbeholden garanti for øvrige vegger i rommet.

Fuktmåling i vegg

Vaskerommet bør totalrenoveres, inkludert utskifting av overflater, membran og fuktsikring, for å sikre at rommet oppfyller dagens krav til fuktsikring. Konsekvensen av å ikke utbedre forholdene er økt risiko for fuktskader i underliggende og tilstøtende konstruksjoner, noe som kan medføre kostbare reparasjoner og redusert levetid for bygget.

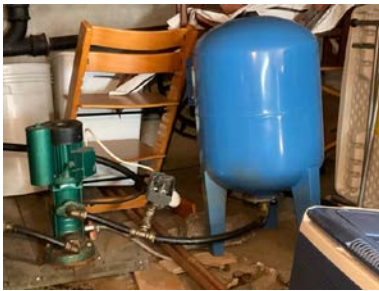
Trykketank i kjeller.

Eldre vannrør med begrenset restlevetid vil alltid har større risiko for lekkasjer en nyere vannrør. Lekkasje på vannrør kan føre til vannskader i konstruksjoner. Fremtidige eiere bør vurdere å få røropplegget sjekket av fagpersoner, og event skifte ut de gamle vannrørene.

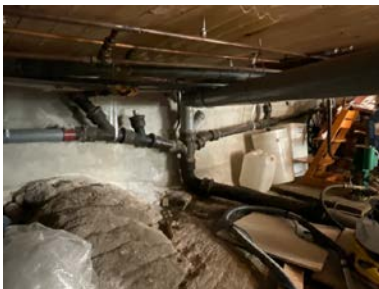
Avløpsrør.

Eldre avløpsrør med begrenset eller oppbrukt restlevetid vil alltid har større risiko for lekkasjer en nyere avløpsrør. Lekkasje på avløpsrør kan føre til vannskader i konstruksjoner. Fremtidige eiere bør vurdere å få røropplegget sjekket av fagpersoner, og event skifte ut de gamle avløpsrørene.

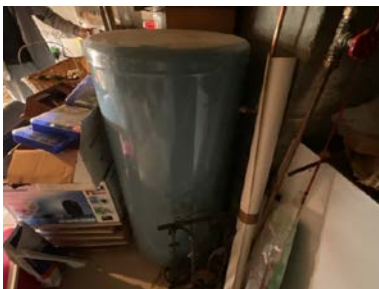
200l VV bereder

- Det er ikke behov for utbedringstiltak siden tanken fungerer i dag, men ut ifra alder kan skader plutselig oppstå på eldre tanker.

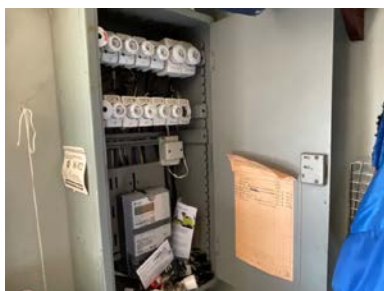
Sikringsskap

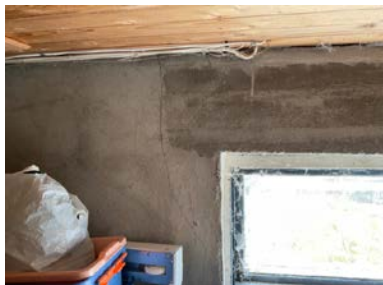
Det er noe riss og sprekker i grunnmur. det er noe grønske og malingsavskalling på enkelte plasser.

Riss/sprekker i grunnmur.

Riss og sprekker bør følges med på for å se på utviklingen over tid. Ved bevegelse bør det iverksettes tiltak. Løs murpuss og maling bør fjernes og erstattes med ny puss og maling. Dette for å gjøre grunnmuren motstandsdyktig mot fukt og vannintrenging.

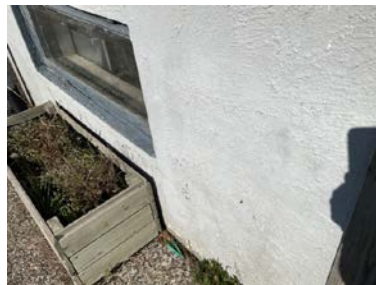
Utvendig riss i grunnmur og puss.

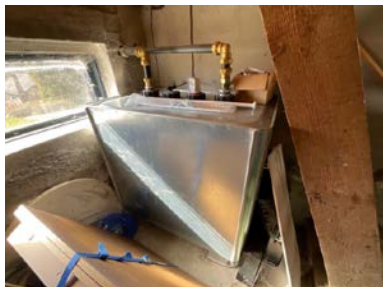
Innvendig oljetank.

For å bruke eksisterende tank til biobrensen, må tanken kontrolleres og sertifiseres på ny. Dette for å sikre at tanken er tett. Kontrollen må utføres etter bransjestandard for tankkontroll, dokumenteres og sendes inn til Kommunen.
