Tilstandsrapport

Enebolig

Kilmyra 23 , 7770 FLATANGER

Enebolig - Byggeår: 2022

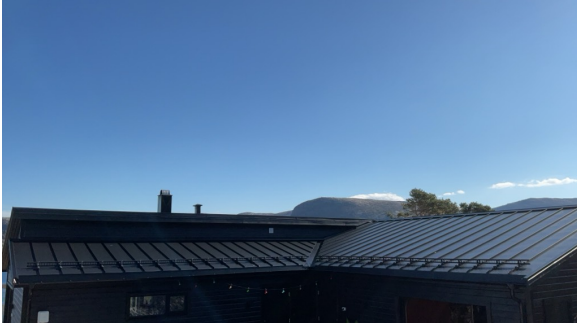
Taket er tekket med båndteking, fra byggeåret.

Bemerkes om at tekking er besiktiget fra bakkenivå med de begrensninger dette medfører.

Siden taket (takkonstruksjon, takteking og skorstein) kun er observert fra bakkenivå, er vurderingen begrenset av dette. Det er ikke sikkerhetsmessig forsvarlig å bevege seg ut på taket. Selv om det ikke er avdekket skader under befaringen, betyr ikke dette at det ikke foreligger skader som en besiktigelse på taket kan avdekke.

Vær oppmerksom på denne risikoen. En undersøkelse av taket kan utføres av en fagperson under tilstrekkelige sikkerhetsforhold.

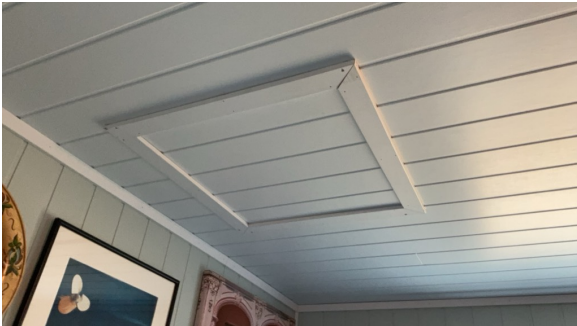
Takkonstruksjonen er en lukket konstruksjon, uten muligheter for nærmere kontroll. Bærende konstruksjoner, samt oppbygging av isolering og lufting er ikke kjent. Eventuell feil oppbygging av konstruksjonen kan medføre kondens og fuktproblemer.

Luke i himling på et soverom.

Fastgjort, opplyst overlatt med isolasjon etc.

- Hele takkonstruksjonen er gjenbygget. Det er ingen mulighet til vurdering utover alder og observasjoner fra underliggende etg.

- Det må gjennomføres ytterligere undersøkelser.

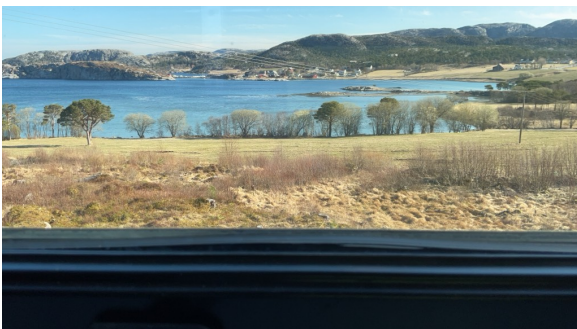
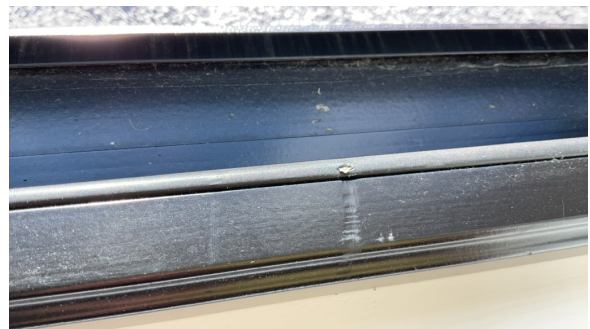
Vinduer er i all hovedsak en kombinasjon av åpningsvinduer og fastkarmen, med 3-lags isolerglass fra byggeperioden.

Noe løs pakning inne i et vindu på soverom.

Liten skade i en pakning.

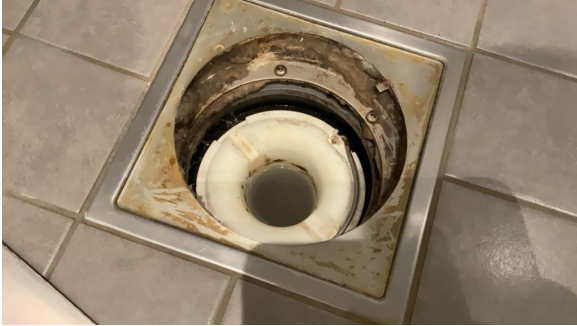
Det er plastsluk og smøremembran med dokumentert utførelse.

Ingen utslag ved fuktsøk.

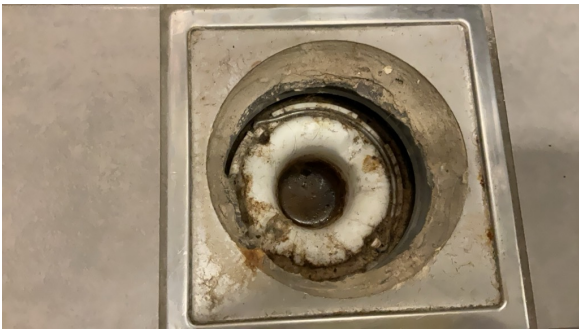
Det er plastsluk og smøremembran med dokumentert utførelse.

Ingen utslag ved tilfeldige fuktmålinger.

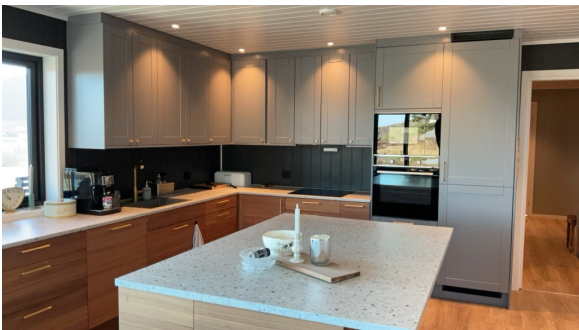
Kjøkkenet er fra byggeåret.
Kjøkkeninnredning med folierte skrog og profilerte/glatte fronter.
Benkeplater med vask.
Integrerte hvitevarer.

Kjøkkenøy i rommet.

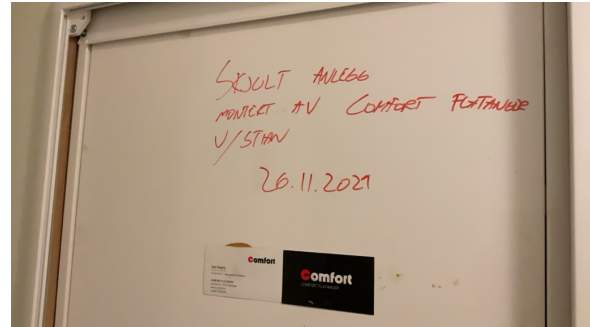
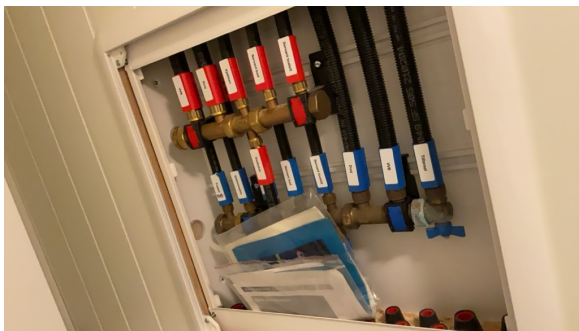
Innvendige vannrør av typen rør i rørsystem.
Fordelerskap er plassert i boden.
Bemerkes om at rør i all hovedsak ligger skjult inne i konstruksjoner og ikke er besiktiget utover enkel funksjonstesting.
Hovedstoppekrane på vaskerommet.

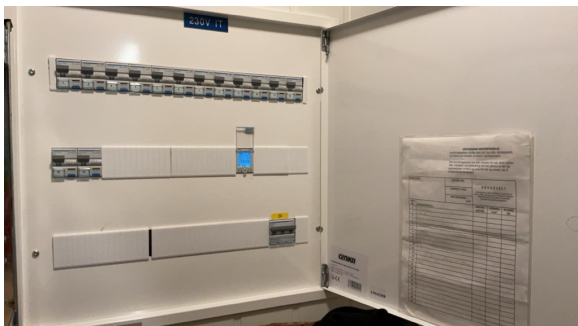
Sikringskap er plassert i boden.

Skapet inneholder automatsikringer.
