Salgsobjekt: Fritidseiendom
Eierform: Eiet
Byggeår: 2022
BRA-i/BRA Total 68/72 kvm
Tomtstr.: 1421.8 kvm
Soverom: 3
Gnr./bnr. Gnr. 106, bnr. 249
Oppdragsnr.: 1201250146

Sørvendt og moderne hytte i Tisleidalen – solrikt, lunt og med nærhet til skiløyper og vakker natur.

Befaringsdato: 16.10.2025

Tilstandsrapport

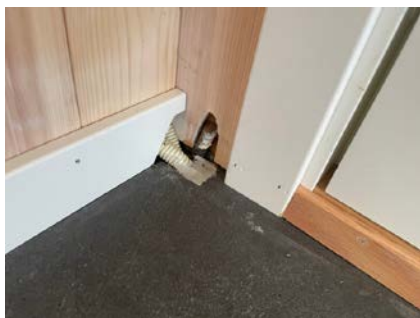
Eksempel på ufaglig avslutning på listverk

Eksempel på ufaglig avslutning/løsning.

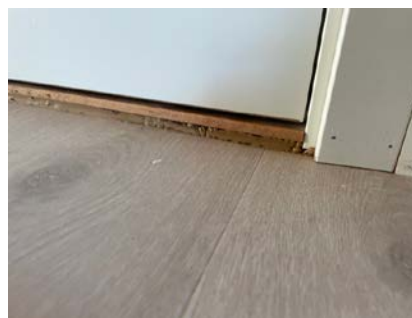
Hakk i dør

Ufaglig avslutning mot gulv,.

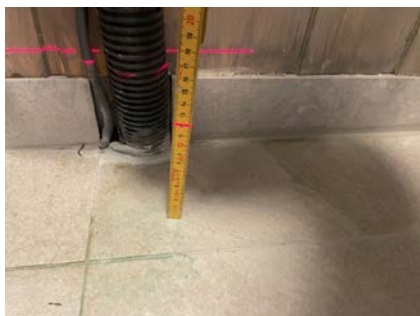
- Det er mulighet for at det kan forekomme vannlekkasje på våtrommet hvor vann ikke vil gå til sluk.
- Det er påvist avvik i krav til høydeforskjell/fall-løsning på våtrommet.
- Målinger viser at det ikke er fall til sluk (motfall).

Avvik fremkommer også i kontrollrapport fra uavhengig kontrollør.

Manglende tettesjikt rundt rørgjennomføring i gulv og rommet mangler fall til sluk.

- Påviste avvik må utbedres, gulvet må bygges med riktig fall.

Kostnadsestimat: 20 000 - 100 000

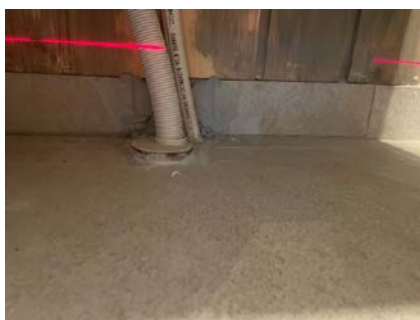
- Det er påvist mangelfull/feil utførelse rundt rørgjennomføringer e.l. som gir fare for fukt i konstruksjonen i våtsone.

Avvik registrert på rørgjennomføringer i gulv og det er avvik på membran høyde jmf. avvik under 'Overflater Gulv'

Avvik på tettesjikt rundt rørgjennomføringer.

- Det må foretas lokale tiltak for å utbedre utettheter på våtrommet.

I forbindelse med ombygging av fall på gulv kan membran rundt rørgjennomføringer og høyder utbedres.

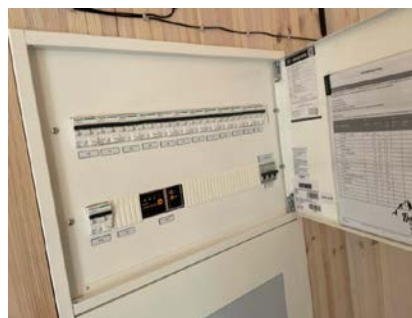
Jeg har ikke registrert avvik på El-anlegg. Dette er en forenklet kontroll begrenset til de spørsmål og undersøkelser som forskrift til avhendingslova (tryggere bolighandel) § 2-18 inneholder. Dette kan ikke sammenlignes med en kontroll utført av offentlig myndighet (Det lokale eltilsyn) eller registrert elektrovirksomhet, og en bygningsakkyndig har verken kompetanse eller lov til å foreta en slik kontroll. Tilstandsgraden er vurdert ut fra den forenklete og begrensede kontrollen som forskriften inneholder. El-anlegget kan ha feil og mangler som en slik forenklet undersøkelse ikke vil avdekke. Vær derfor oppmerksom på denne risikoen, og søk videre veiledning eller få en fullstendig kontroll utført av registrert elektrovirksomhet

Sikringskap i gang med kursoversikt.
