Holenbrauta 12, 2067 JESSHEIM

**Lys og pen 3-roms selveierleilighet
med god utsikt og overbyggd solrik
balkong. Garasje - heis - vedovn.
Sentrumsnær!**

Befaringsdato: 13.11.2024

Tilstandsrapport

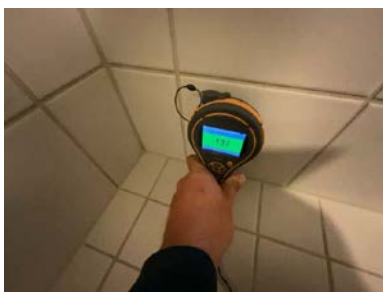
ETASJE > BAD

Overflater Gulv

Rommet har mer enn halvparten av forventet brukstid oppnådd. Rommet må brukes med forsiktighet og det må følges med på konstruksjonene da risikoen for skader er stor. Det er ikke avdekket forhold utover normal elde og slitasje.

Siden våtrommet fungerer i dag er det ikke behov for strakstiltak. Men ut fra alder kan plutselig skader oppstå, det anbefales å følge med og bruke rommet med forsiktighet.

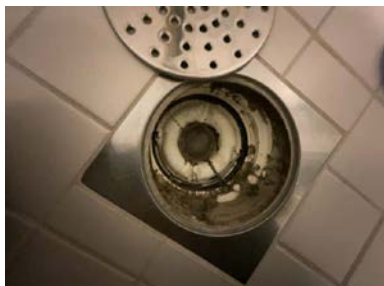
ETASJE > BAD

TG 1 Sanitærutstyr og innredning

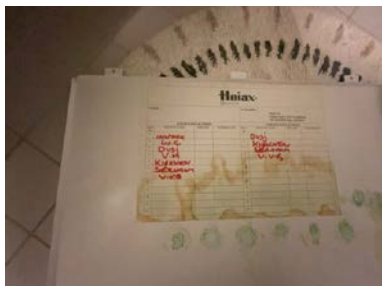
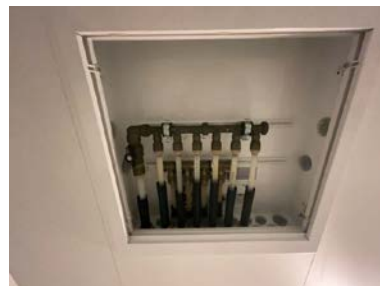
TG 1 Vannledninger

Synlige vannrør i: Plast, rør-i-rør. Innvendig hovedstoppekran er plassert i tak på bad. Anlegget er ikke teknisk vurdert. Jeg er ikke VVS fagmann, kontakt rørlegger for evt. nærmere kontroll av anlegget. Bunnledningene og utvendige ledninger er nedgravd og ikke tilgjengelig for inspeksjon.
